## PRIMO INTERVENTO NELLA NOTTE DEL 05/01/2022

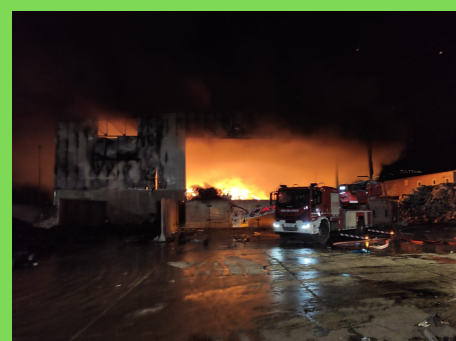
Nell'incendio è stata coinvolta la porzione dello stabilimento in cui erano stoccate, in ambiente confinato, ecoballe di rifiuti costituiti da carta e plastica (stimati in circa 1000 mc). In seguito all'evento si è verificato anche il parziale crollo dell'edificio.

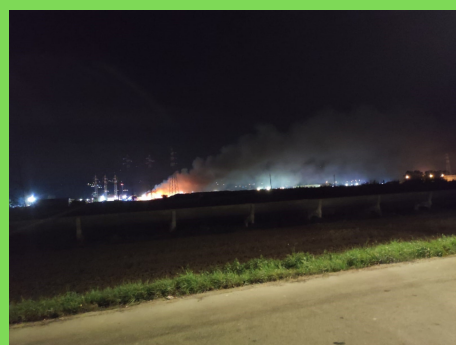
- Verifica a vista della direzione di diffusione della nube originata dalla combustione (direzione prevalente da Ovest verso Est);
- Sopralluogo per l'individuazione del sito idoneo al campionamento

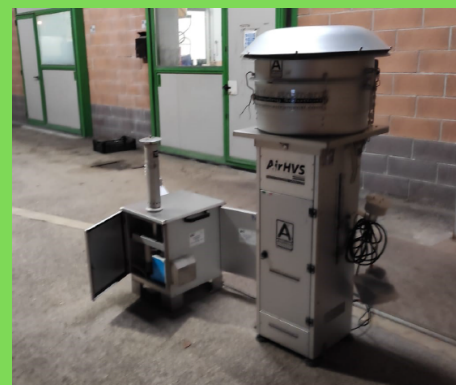
Posizionamento delle apparecchiature, in direzione sottovento, e avvio del monitoraggio della qualità dell'aria e dei prelievi. Utilizzati 1 campionatore per la determinazione di PCDD/F e 1 campionatore per il prelievo di particolato PM10 per la determinazione di IPA e metalli

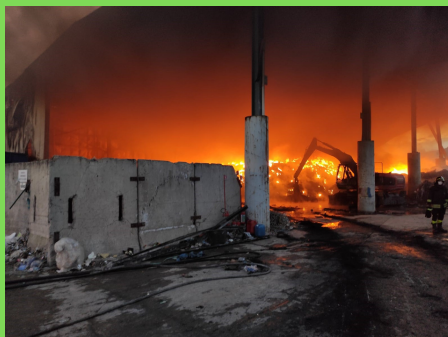
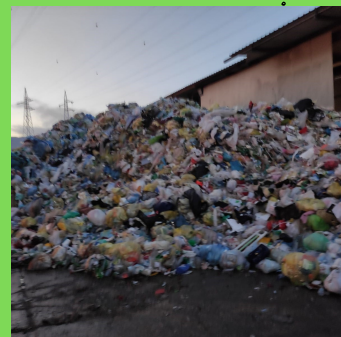
ARPAM segue le operazioni di smassamento dei rifiuti; si verifica che parte di essi non è interessata dall'incendio
