AGENZIA REGIONALE
PER LA PROTEZIONE AMBIENTALE
DELLE MARCHE

BACINO POTENZA

FIUME POTENZA TRATTO 1 C.I._A IT 11.R016_TR01.A

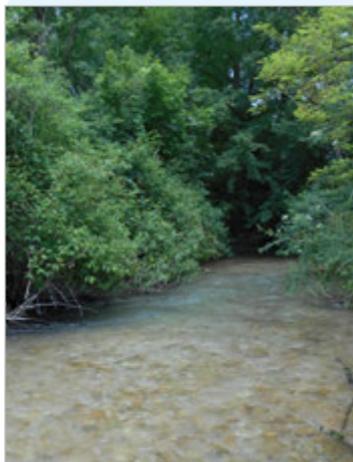
Il sito è localizzato a 480 m s.l.m. Il corso d'acqua presenta un alveo largo circa 4,5 m, con velocità di corrente discreta, il fondale è costituito in prevalenza da ghiaia, sabbia, ciottoli ed una percentuale di limo.

La dinamica fluviale è di tipo ritrale.

La fascia perifluviale risulta costituita soprattutto da formazioni arbustive diffuse e arboree rade.

L'uso del territorio circostante è tipo agricolo.

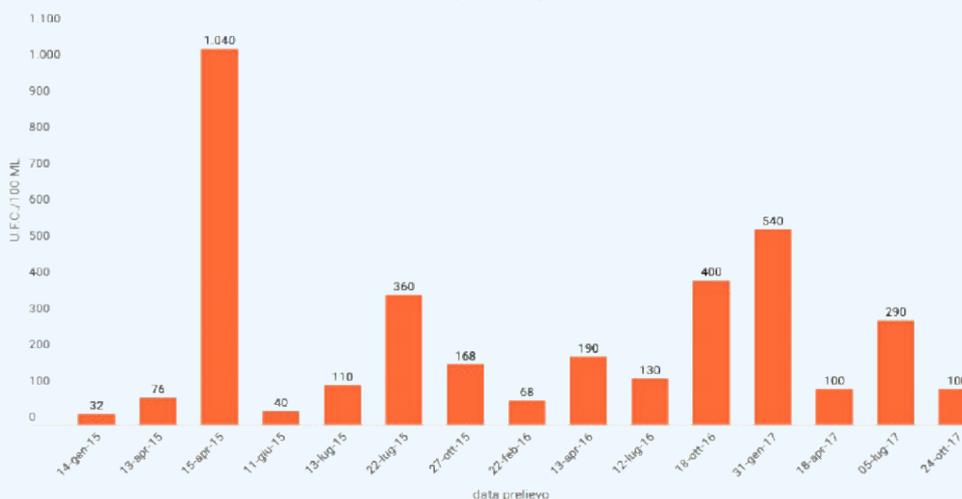
Applicando il metodo descritto al capitolo 7.2, si rileva che il corpo idrico fluviale non supera mai valori di attenzione stabiliti per l'Escherichia Coli nel periodo 2015-2017.

Il grafico riporta l'andamento delle concentrazioni misurate per tale parametro.

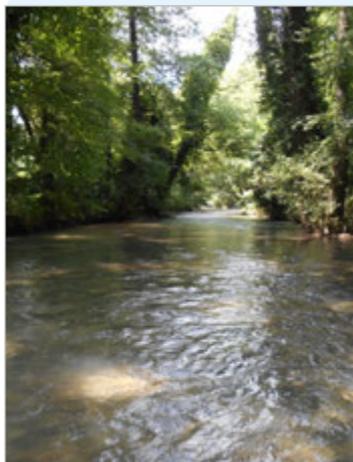
Il sito è localizzato a valle del castello di Lanciano nel comune di Castelraimondo, a 313 m. s.l.m. In questo tratto il corso d'acqua presenta un alveo largo circa 8,64 m, con elevata velocità di corrente ed elevata turbolenza.

Il fondale è costituito in prevalenza da ciottoli, ghiaia e sabbia. La dinamica fluviale è di tipo iporitrale.

La fascia perifluviale risulta continua costituita soprattutto da formazioni arboree e arbustive diffuse.

L'uso del territorio circostante è tipo agricolo.

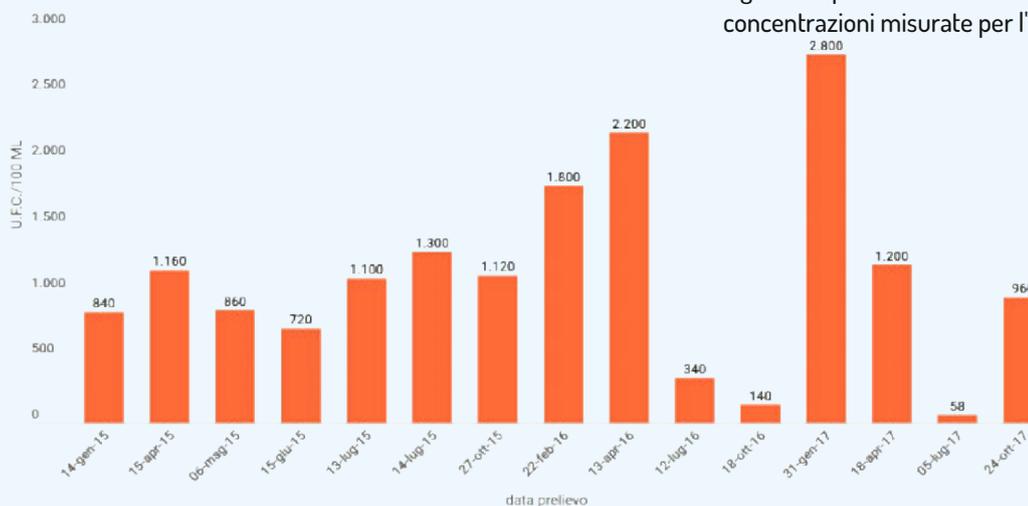
2015	2016	2017
ESCHERICHIA COLI valori medi U.F.C./100 ml	1014,3	1120	1254,5

Applicando il metodo descritto al Cap. 7.2, si rileva che il corpo idrico fluviale supera i valori di attenzione stabiliti per l'Escherichia Coli nel triennio 2015-2017.

Il grafico riporta l'andamento delle concentrazioni misurate per l'Escherichia Coli.

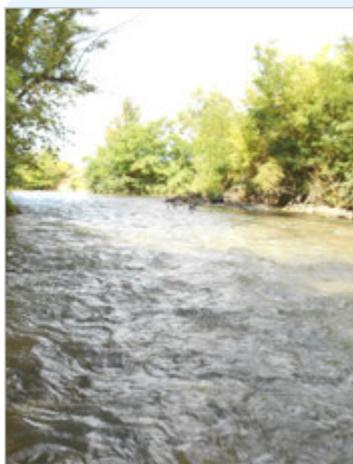
Il sito è localizzato a valle del depuratore nel comune di San Severino, a 230 m.s.l.m. In questo tratto il corso d'acqua presenta un alveo largo circa 9,30 m, con elevata velocità di corrente ed elevata turbolenza. Una parte della riva destra è artificiale creata per frenare l'azione erosiva. Il fondale è costituito in prevalenza da ciottoli, ghiaia e sabbia. La tipologia fluviale è di tipo iporitrale, caratterizzata da correntine interrotte da buche molto profonde. La fascia perifluviale risulta discontinua, costituita soprattutto da formazioni arbustive e arboree rade.

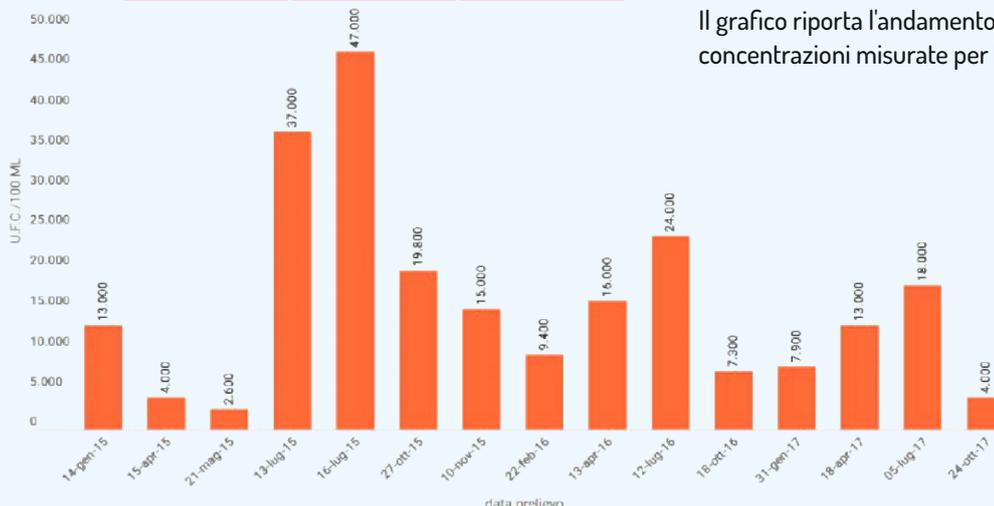
2015	2016	2017
AZOTO TOTALE valori medi mg/l	1,34	1,53	1,58
ESCHERICHIA COLI valori medi U.F.C./100 ml	19771,4	14175	10725

Applicando il metodo descritto al capitolo 7.2, si rileva che il corpo idrico fluviale supera i valori di attenzione stabiliti per l'Azoto totale negli anni 2016-2017, per l'Escherichia Coli nel periodo 2015-2017

Il grafico riporta l'andamento delle concentrazioni misurate per l'Escherichia Coli.

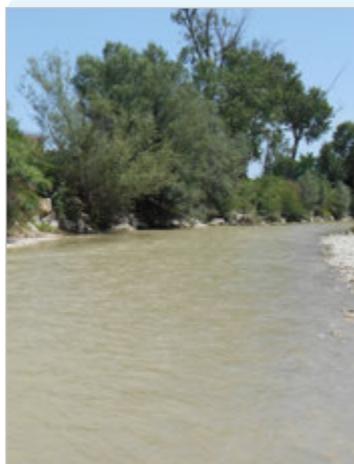
Il sito è localizzato nella frazione Acque salate di Macerata, a 70 m s.l.m. a valle della centrale idroelettrica. In questo tratto il corso d'acqua presenta un alveo largo circa 7 m con velocità di corrente moderata.

Il fondale è costituito in prevalenza da ciottoli, ghiaia e sabbia. La tipologia fluviale è di tipo epipotamale.

La fascia perifluviale risulta discontinua costituita soprattutto da formazioni arbustive e arboree rade.

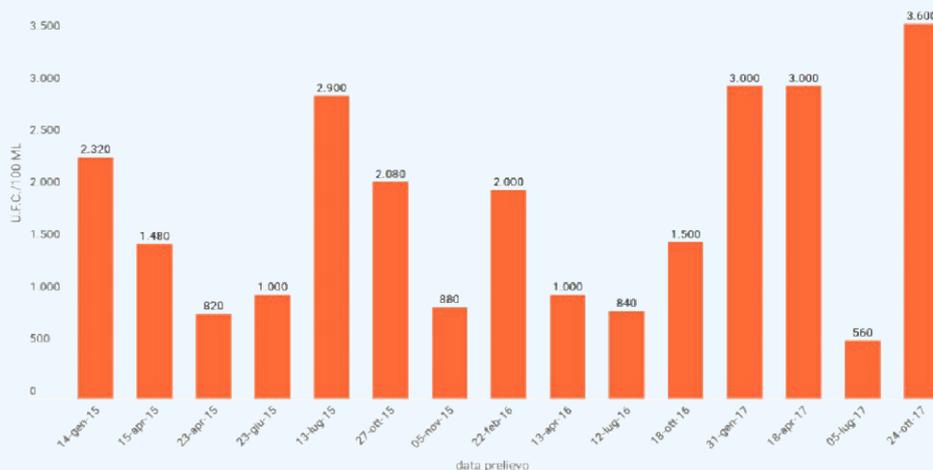
2015	2016	2017
AZOTO TOTALE valori medi mg/l	3,25	3,1	2,7
ESCHERICHIA COLI valori medi U.F.C./100 ml	1640	1335	2540

Applicando il metodo descritto al capitolo 7.2, si rileva che il corpo idrico fluviale supera sempre i valori di attenzione stabiliti per l'Azoto totale e per l'Escherichia Coli nel periodo 2015-2017.

Il grafico riporta l'andamento delle concentrazioni misurate per l'Escherichia Coli.

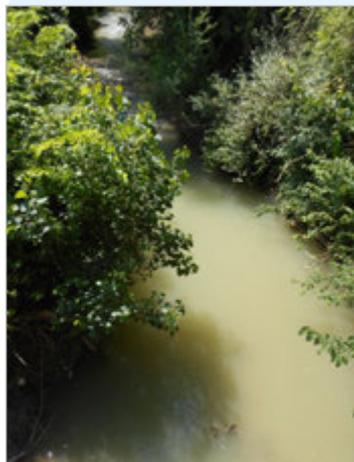
Il sito è localizzato prima dell'immissione del torrente Rio, a 300 m s.l.m. In questo tratto il corso d'acqua presenta un alveo largo circa 4,3 m, caratterizzato da una scarsa portata e bassa velocità di corrente. Il fondale è costituito in prevalenza da ciottoli, ghiaia e sabbia e una piccola percentuale di massi. La tipologia fluviale è di tipo iporitrale. La fascia perifluviale risulta strutturata con formazioni arboree e arbustive rade. L'uso del territorio circostante è tipo agricolo.

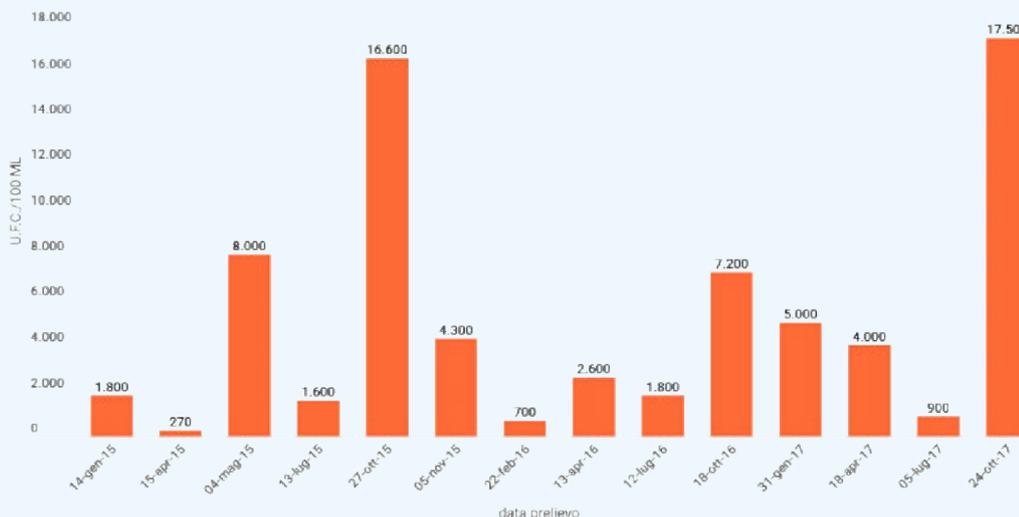
2015	2016	2017
AZOTO TOTALE valori medi mg/l	3,39	3,3	3
COD valori medi mg/l	4,07	6,3	2,61
ESCHERICHIA COLI valori medi U.F.C./100 ml	4838,6	3075	6850

Applicando il metodo descritto al capitolo 7.2, si rileva che il corpo idrico fluviale supera i valori di attenzione stabiliti per l'Azoto totale e per l'Escherichia Coli nel periodo 2015-2017, per il COD nell'anno 2016.

Il grafico riporta l'andamento delle concentrazioni misurate per l'Escherichia Coli.

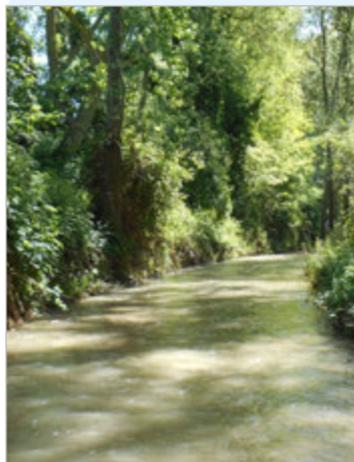
Il sito è localizzato a 45 m s.l.m. In questo tratto il corso d'acqua presenta un alveo largo circa 3,83 m, caratterizzato da una scarsa portata, bassa velocità di corrente e acqua spesso molto torbida.

Il fondale è costituito in prevalenza da ciottoli, ghiaia e sabbia, ed una piccola percentuale di fango.

La tipologia fluviale è di tipo epipotamale.

La fascia perifluviale risulta strutturata con formazioni arboree e arbustive che rendono molto ombreggiato tutto il tratto.

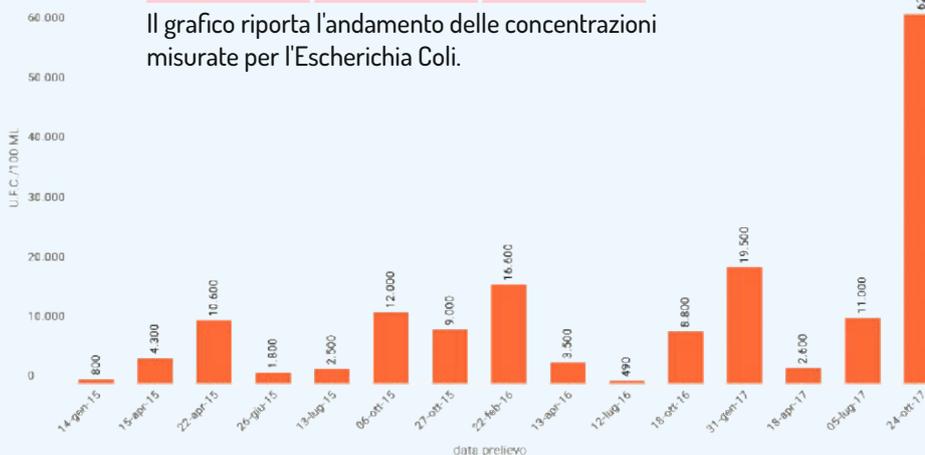
2015	2016	2017
AZOTO TOTALE valori medi mg/l	14,58	13,15	12,15
ESCHERICHIA COLI valori medi U.F.C./100 ml	5857,1	7347,5	23775

Applicando il metodo descritto al capitolo 7.2, si rileva che il corpo idrico fluviale supera i valori di attenzione stabiliti per l'Azoto totale e per l'Escherichia Coli nel periodo 2015-2017.

Il grafico riporta l'andamento delle concentrazioni misurate per l'Escherichia Coli.

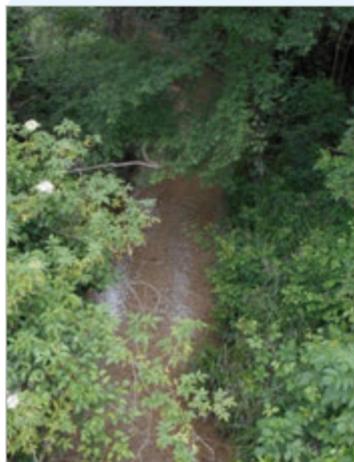
Il sito è localizzato a circa 4 km prima di immettersi nel fiume Potenza, a 130 m s.l.m. Il corpo idrico è del tipo temporaneo effimero in quanto ha acqua in alveo per meno di otto mesi all'anno, ma stabilmente. In questo tratto il corso d'acqua presenta un alveo di un metro con velocità di corrente e turbolenza scarse. Il fondale è costituito in prevalenza da ghiaia, ciottoli e sabbia. La tipologia fluviale è di tipo iporitrale. La fascia perifluviale risulta arborea ed arbustiva rada. L'uso del territorio circostante è agricolo.

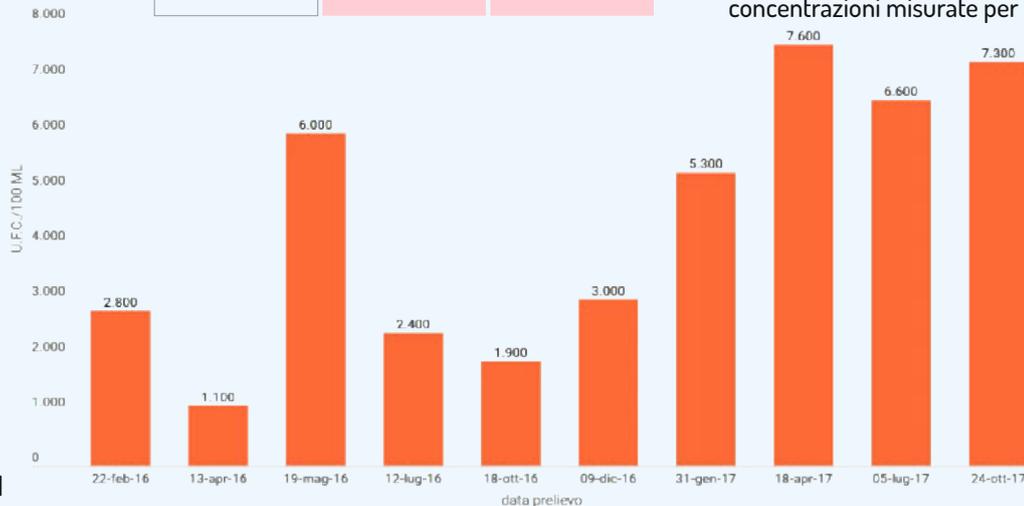
Applicando il metodo descritto al capitolo 7.2, si rileva che il corpo idrico fluviale supera sempre i valori di attenzione stabiliti per l'Azoto totale e per l'Escherichia Coli nel periodo 2016-2017, per il COD nel 2016.

Il grafico riporta l'andamento delle concentrazioni misurate per l'Escherichia Coli.

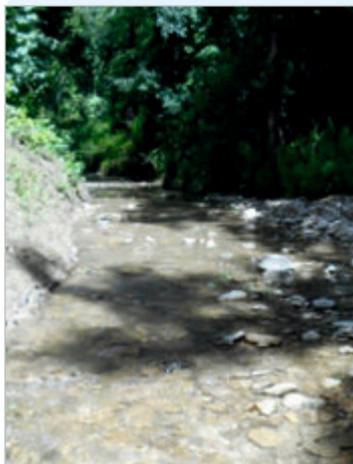
STAZIONE: R1101618PO
x: 2382856,609 y: 4792768,499
Comune: Treia
Località: C.da Berta Treia

RIO CATIGNANO TRATTO 1 C.I._A IT 11.R016.070_TR01.A

CORPO IDRICO GUADABILE
MACROTIPO: M5
TIPO: 12IN7T
CORPO IDRICO NATURALE

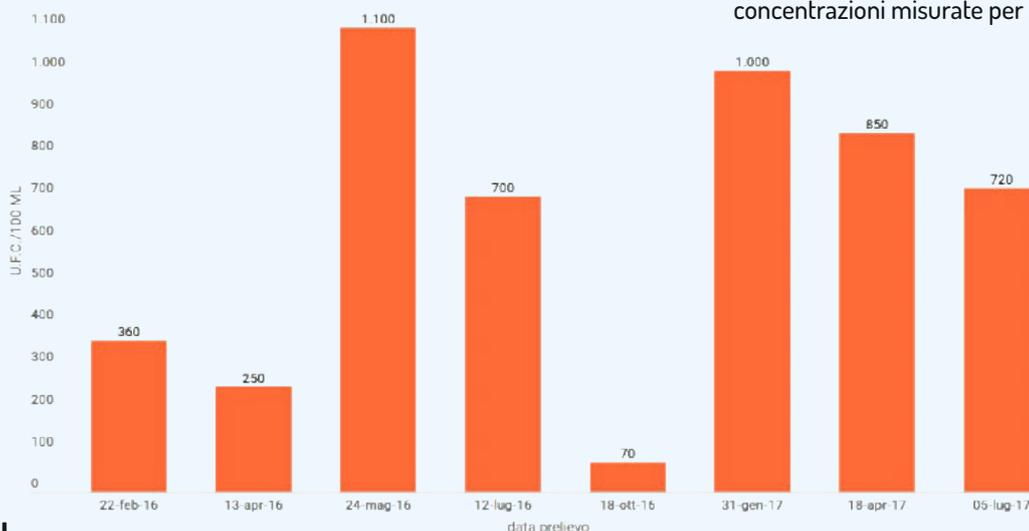
Applicando il metodo descritto al capitolo 7.2, si rileva che il corpo idrico fluviale supera sempre i valori di attenzione stabiliti per l'Azoto totale nel periodo 2016-2017, per il COD nell'anno 2016, mentre tali valori non vengono mai superati dal parametro Escherichia Coli nel triennio 2015-2017.

Il grafico riporta l'andamento delle concentrazioni misurate per l'Escherichia Coli.
