AGENZIA REGIONALE
PER LA PROTEZIONE
AMBIENTALE DELLE MARCHE

RELAZIONE SULLO STATO DI QUALITÀ DEI CORPI IDRICI FLUVIALI PER L'ANNO 2014

ai sensi del DM 260/2010

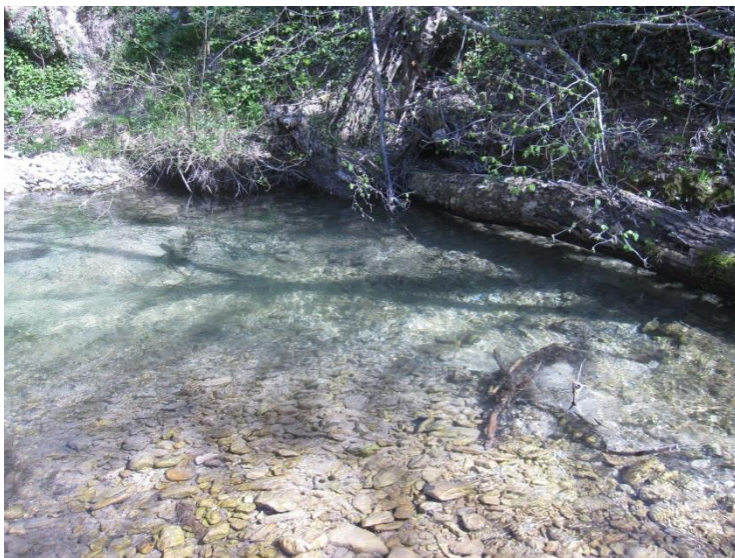
Tabelle riassuntive dei punteggi assegnati alle varie domande dell'IFF reale e potenziale e ai sub-indici dell'IQH_ IFF relativi alla stazione R110072CE

Di seguito si riportano i punteggi assegnati alle domande dell'IFF e ai sub-indici dell'IQH_IFF:

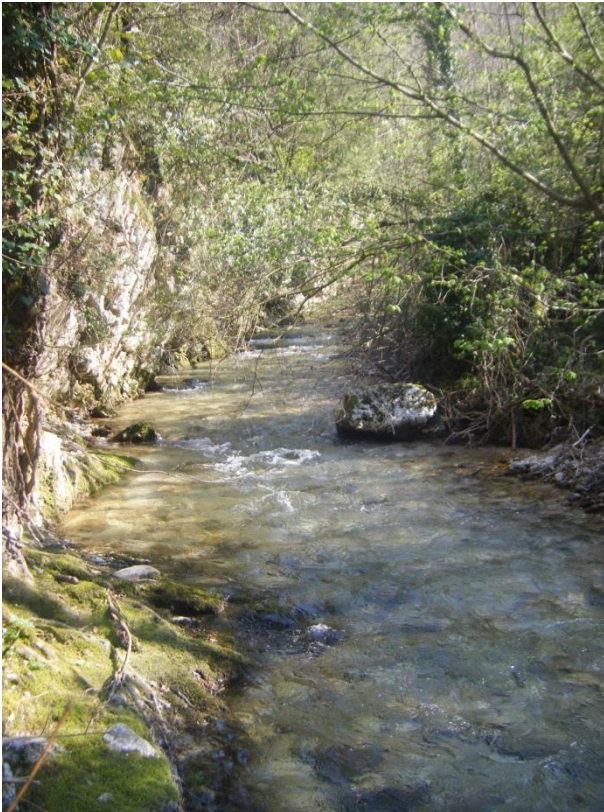
Il tratto esaminato, relativamente all'IFF reale, raggiunge un giudizio buono per la sponda sinistra e un giudizio buono-mediocre per la sponda destra. La funzionalità relativa, definita come rapporto tra la funzionalità reale del tratto fluviale in esame e quella potenziale però riporta per entrambe le sponde un giudizio elevato, riflettendo l'integrità ecologica del sito in esame.

Nel tratto di 500 m (100 m a valle del punto di campionamento e 400 m a monte) del sito di riferimento 01RF è stato applicato l'IFF reale e potenziale.

Il sito di riferimento è posto sull'asta fluviale del Rio Freddo, in località Perticano, in Provincia di Ancona, a 395 m s.l.m.

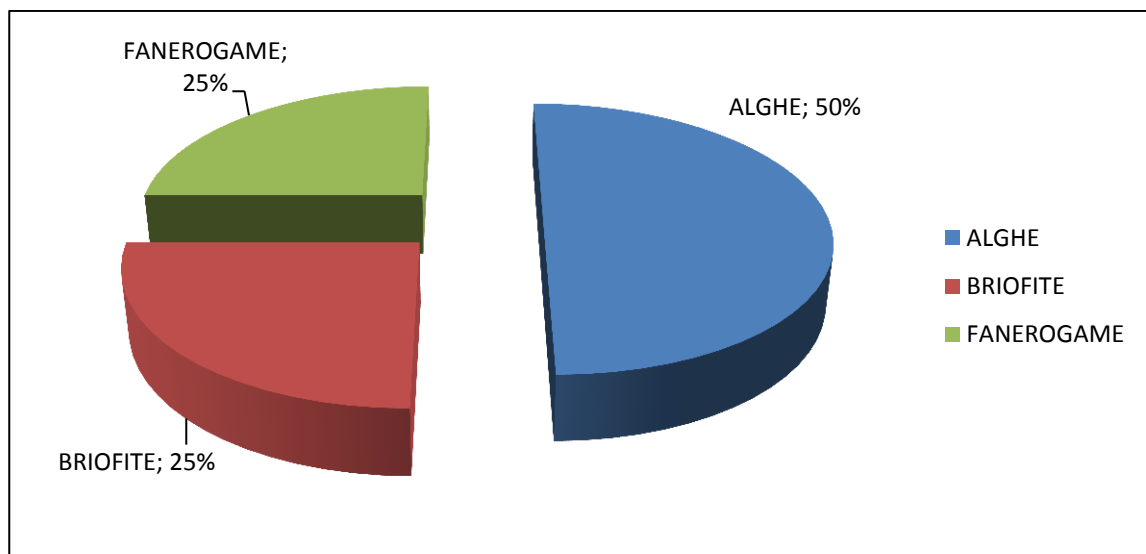
Composizione della comunità macrofitica (novembre 2014)

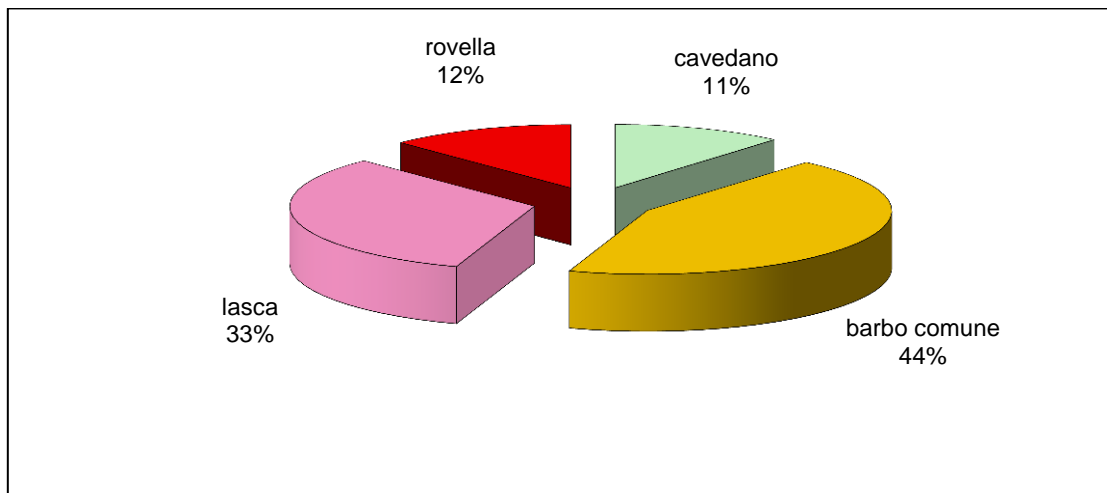
Le specie maggiormente rappresentate sono il barbo comune (44%), la lasca (33%), il cavedano (11%) la rovela (12%).

Composizione della comunità ittica

La comunità di specie indigene attesa comprende: cavedano, barbo, lasca, cobite e anguilla, non sono stati considerati vairone e ghiozzo per caratteristiche ecologiche. La comunità riscontrata comprende cavedano, barbo, lasca, quindi sono assenti cobite ed anguilla; la rovela è considerata transfaunata.

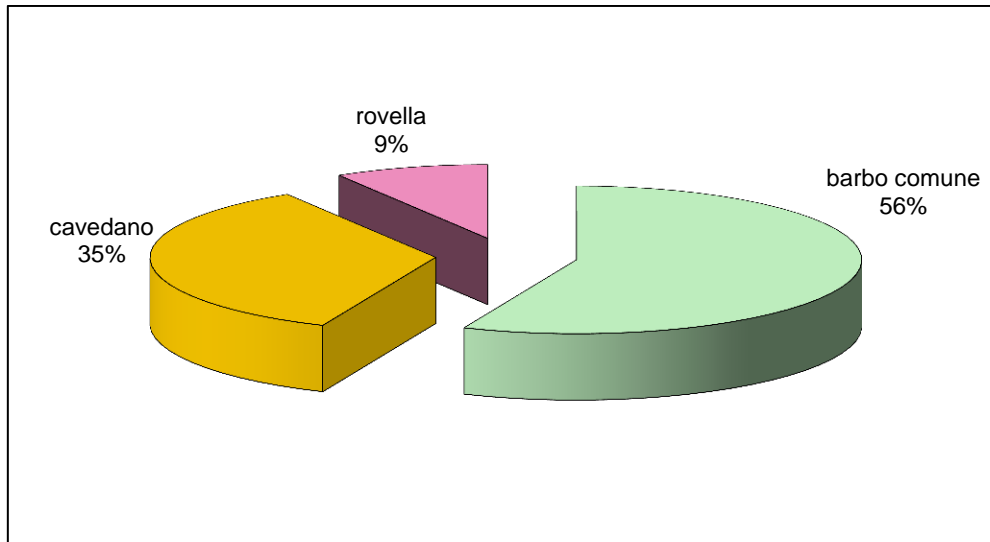
Le specie maggiormente rappresentate sono il barbo comune (56%), il cavedano (35%) e la rovella (9%).

Composizione della comunità ittica

La comunità di specie indigene attesa comprende: cavedano, barbo, ghiozzo, vairone, cobite e anguilla. La comunità riscontrata comprende cavedano, barbo, quindi sono assenti cobite, vairone, ghiozzo ed anguilla; la rovella è considerata transfaunata. La specie endemica presente è il barbo, quindi mancano il cobite ed il ghiozzo; non vi sono ibridi.

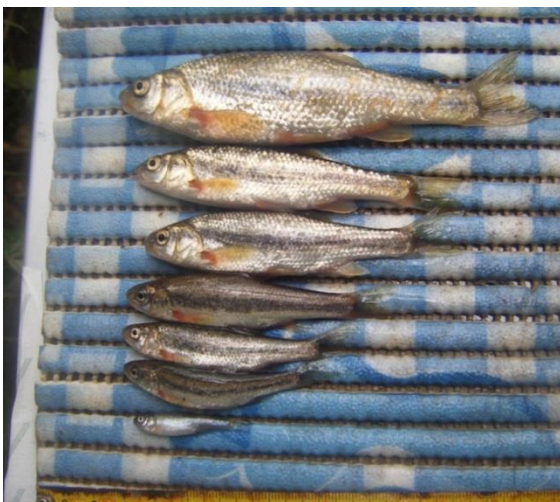
Rispetto al campionamento del 2012 migliora la condizione del vairone, specie endemica per le Marche, che risulta numericamente abbondante e sostenuto da una popolazione ben articolata nelle varie classi di età.

Articolazione dimensionale degli esemplari di vairone rinvenuti nel torrente Giano

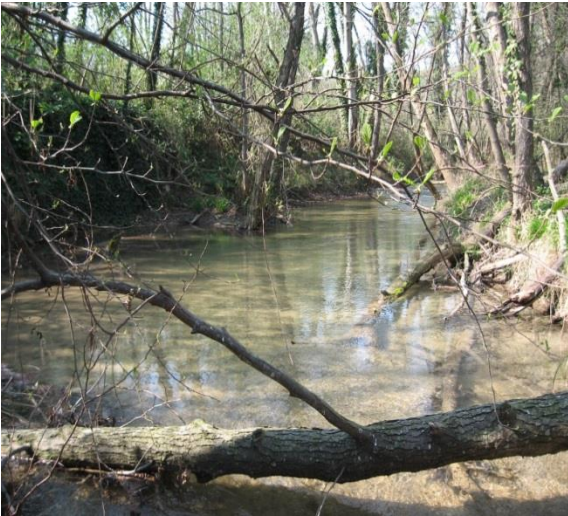
STAZIONE R110144MU

La stazione di campionamento è localizzata nella frazione Colognola di Cingoli a 210 m s.l.m. a valle del lago di Castreccioni. In questo tratto il corso d'acqua presenta un alveo largo circa 4,50 m, con discreta velocità di corrente e media turbolenza. Il fondale è costituito in prevalenza da ciottoli, ghiaia, sassi e sabbia. La dinamica fluviale è di tipo iporitrale. La fascia perfluviale risulta continua con formazioni arboree ed arbustive diffuse. L'uso del territorio circostante è tipo silvo-agrario.

(La stazione è stata spostata di circa 3Km in quanto la precedente risentiva la vicinanza della diga e della presenza adiacente di un mulino ad acqua).

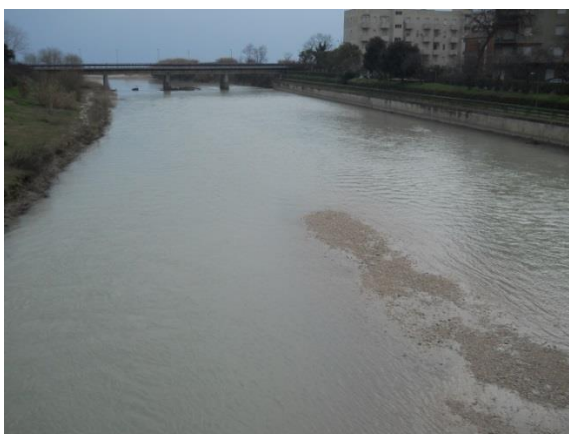
STAZIONE R1101612PO

La stazione di campionamento è localizzata a circa 600 m dalla foce del fiume Potenza nel comune di Porto Recanati, a 4 m s.l.m. In questo tratto il corso d'acqua presenta un alveo largo circa 8.25 m con velocità di corrente moderata. Il fondale è costituito in prevalenza da ghiaia, sabbia, fango e una piccola percentuale di ciottoli. La tipologia fluviale è di tipo epipotamale. La fascia perifluviale risulta discontinua costituita soprattutto da formazioni arbustive e arboree rade. L'uso del territorio circostante è tipo agro-urbano.

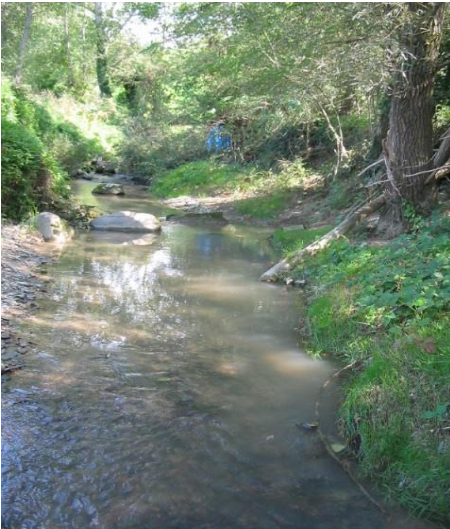
STAZIONE R1101614PO

La stazione di campionamento è localizzata presso il torrente Palente, prima dell'immissione del torrente Rio nel comune di Camerino, a 300 m s.l.m. In questo tratto il corso d'acqua presenta un alveo largo circa 4,3 m, caratterizzato da una scarsa portata e bassa velocità di corrente. Il fondale è costituito in prevalenza da ciottoli, ghiaia e sabbia e una piccola percentuale di massi. La tipologia fluviale è di tipo iporitrale. La fascia perifluviale risulta strutturata con formazioni arboree ed arbustive rade. L'uso del territorio circostante è tipo agricolo.

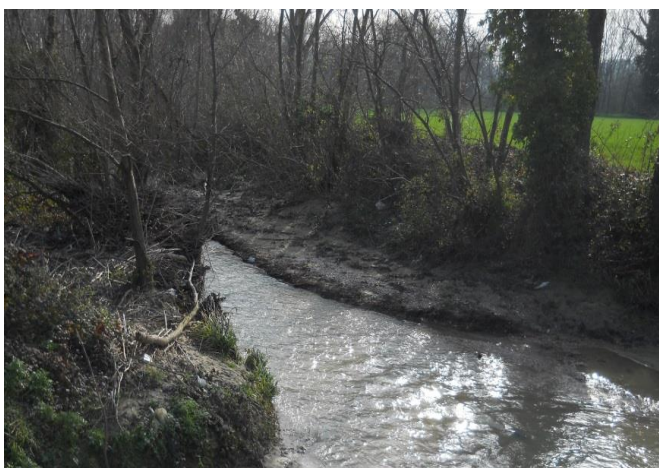
STAZIONE R1101615PO

La stazione di campionamento è localizzata presso il torrente Monocchia, nel comune di Recanati, a 45 m s.l.m. In questo tratto il corso d'acqua presenta un alveo largo circa 3,83 m, caratterizzato da una scarsa portata, bassa velocità di corrente e acqua spesso molto torbida). Il fondale è costituito in prevalenza da ciottoli, ghiaia e sabbia e una piccola percentuale di fango. La tipologia fluviale è di tipo epipotamale. La fascia perifluviale risulta strutturata con formazioni arboree ed arbustive che rendono molto ombreggiato tutto il tratto. L'uso del territorio circostante è tipo agricolo.

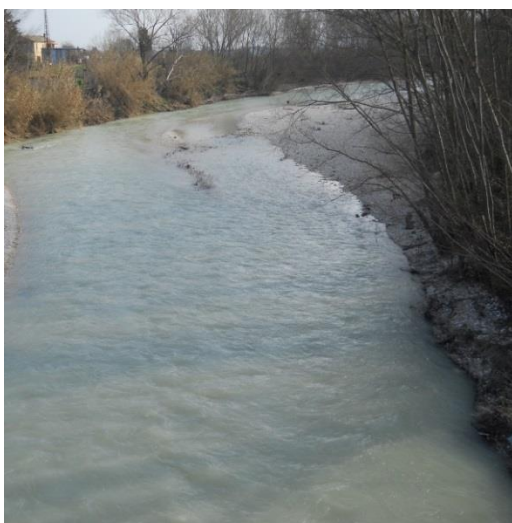
STAZIONE R110169PO

La stazione di campionamento è localizzata nella frazione Acque salate di Macerata, a 70 m s.l.m. a valle della centrale idroelettrica. In questo tratto il corso d'acqua presenta un alveo largo circa 6,9m con velocità di corrente moderata. Il fondale è costituito in prevalenza da ciottoli, ghiaia e sabbia. La tipologia fluviale è di tipo epipotamale. La fascia perifluviale risulta discontinua costituita soprattutto da formazioni arbustive e arboree rade. L'uso del territorio circostante è tipo agro-urbano.

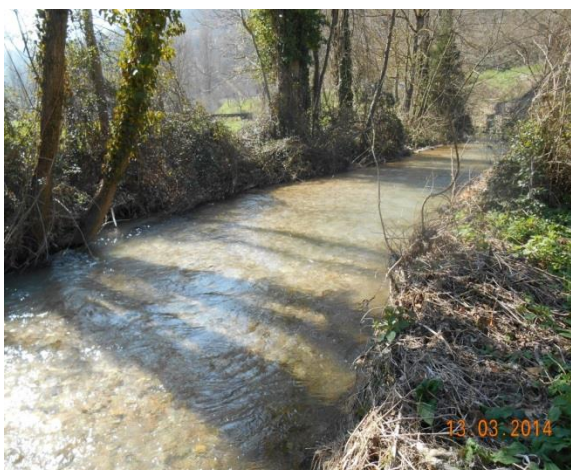
STAZIONE R110191CH

La stazione di campionamento è localizzata presso la frazione Roti di Pieve Torina , a 470 m s.l.m. In questo tratto il corso d'acqua presenta un alveo largo circa 5 m, con velocità di corrente discreta e fondale costituito in prevalenza da sassi, ciottoli, ghiaia e una piccola percentuale di massi. La dinamica fluviale è di tipo metaritrale. La fascia perifluviale risulta ben strutturata con formazioni arboree ed arbustive sulla riva destra, mentre risulta discontinua sulla sponda sinistra. L'uso del territorio circostante è tipo agricolo.

Durante l'anno 2013 il sito di campionamento è stato spostato di circa 200m a monte , in quanto il tratto è stato interessato da lavori sia in alveo che sulle sponde a causa delle abbondanti piogge cadute nel periodo autunno-inverno 2012-2013.

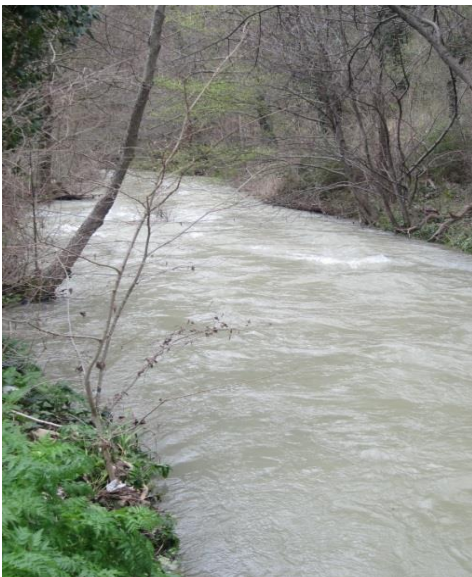
STAZIONE R110197CH

La stazione di campionamento è localizzata nella frazione Bistocco di Caldarola, 320 m s.l.m. In questo tratto il corso d'acqua presenta un alveo largo circa 6 m, con velocità di corrente discreta e fondale costituito in prevalenza da ciottoli, ghiaia e una discreta percentuale di sabbia e fango a causa della presenza a monte di una cava. La dinamica fluviale è di tipo iporitrale. La fascia perifluviale risulta discontinua e costituita soprattutto da formazioni arboree e arbustive. L'uso del territorio circostante è tipo agricolo. Presenza di scarichi di origine antropica (tipo domestico). Presenza di una cava a monte.

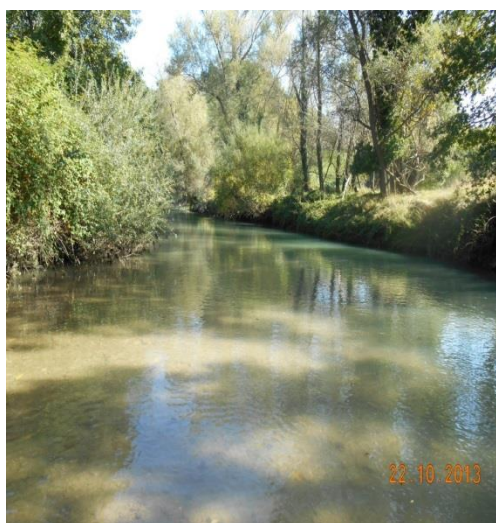
STAZIONE R110199CH

La stazione di campionamento è localizzata presso la località Moricuccia di Belforte del Chienti, a 250 m s.l.m., a valle della diga del lago Borgiano, quindi il corso d'acqua, è caratterizzato da notevole variazione di portata. Generalmente l'alveo presenta una larghezza di circa 10 m, il fondale è costituito in prevalenza da ciottoli, fango, ghiaia. La tipologia fluviale è di tipo iporitrale. La fascia perifluviale risulta discontinua con formazioni arboree. L'uso del territorio circostante è tipo agricolo.

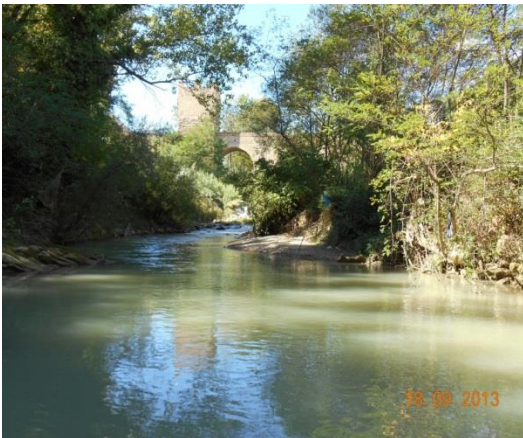
STAZIONE R1101910CH

La stazione di campionamento è localizzata nel comune di Tolentino, a 210 m s.l.m., a valle della diga del lago le Grazie. L'alveo presenta una larghezza di circa 10 m, con velocità di corrente elevata e turbolenta. La tipologia fluviale è iporitrale. Il fondale è costituito in prevalenza di massi, ciottoli e ghiaia. La fascia perfluviale risulta continua e costituita da formazioni arboree e arbustive.

L'uso del territorio circostante è tipo agricolo.

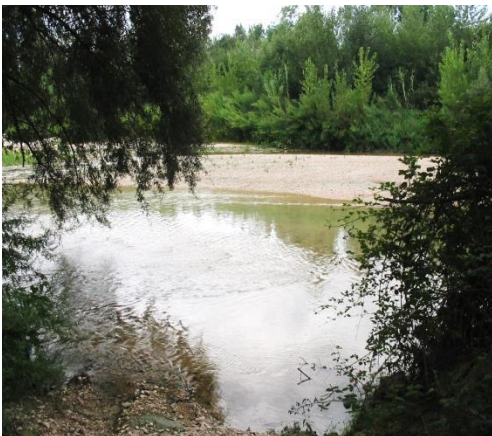
STAZIONE R1101913CH

La stazione di campionamento è localizzata presso la frazione San Claudio di Corridonia, a 100 m s.l.m. In questo tratto il corso d'acqua presenta un alveo largo circa 10-20m, e risente della variazione giornaliera di portata dovuta al rilascio delle centrali idroelettriche poste a monte per le quali il picco di produzione si attesta tra 9-13. Il fondale è costituito in prevalenza da ghiaia e ciottoli. La tipologia fluviale è di tipo epipotamale. La fascia perifluviale risulta discontinua con formazioni arboree e arbustive rare. L'uso del territorio circostante è tipo misto (agricolo e industriale).

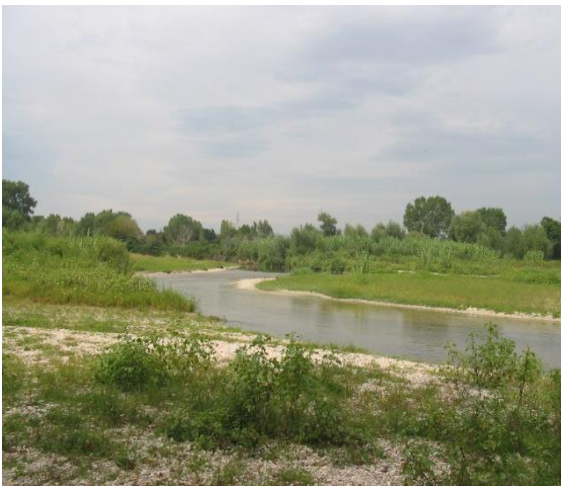
STAZIONE R1101914CH

La stazione di campionamento è localizzata presso la zona Parco fluviale di Montegrano, a 30 m s.l.m. In questo tratto il corso d'acqua presenta un alveo largo circa 20m, con velocità di corrente media e con limitata turbolenza. Il fondale è costituito in prevalenza da ciottoli e ghiaia. La tipologia fluviale è di tipo epipotamale. La fascia perifluviale risulta discontinua con formazioni prevalenti di tipo erbaceo e rare formazioni arboree e arbustive. L'uso del territorio circostante è tipo misto (agricolo e industriale).

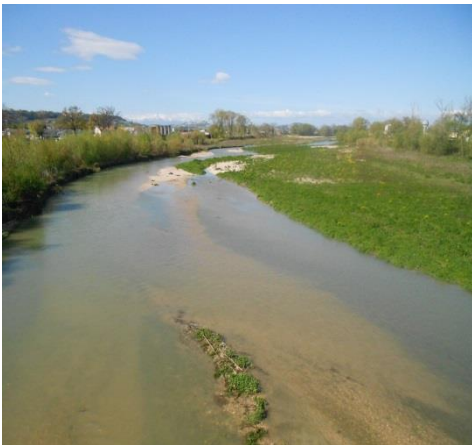
STAZIONE R1101916CH

La stazione di campionamento è localizzata circa 600m dalla foce del fiume Chienti nel comune di Civitanova Marche, a 3 m s.l.m. In questo tratto il corso d'acqua presenta un alveo formato da più bracci, largo circa 30-40 m, con velocità di corrente media, scarsa turbolenza ed elevata torbidità. Il fondale è costituito in prevalenza da ghiaia, ciottoli e limo. La tipologia fluviale è di tipo potamale. A valle della zona di campionamento presenza di una soglia cementificata, alta circa 3 m (rende impossibile la risalita delle specie ittiche). La fascia perifluviale risulta discontinua con prevalenza erbacea. L'uso del territorio circostante è tipo misto (agricolo ed industriale).

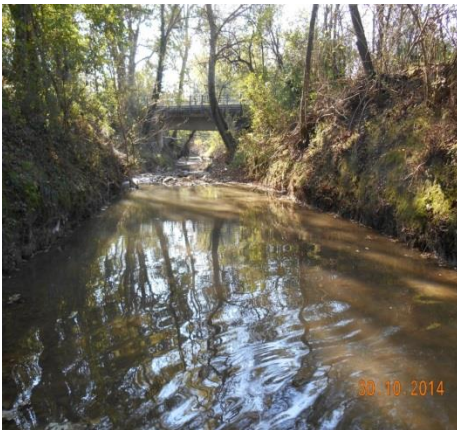
STAZIONE R110191EN

La stazione di campionamento è localizzata presso la località Maestà di Urbisaglia, a 198 m s.l.m. In questo tratto il corso d'acqua presenta un alveo largo circa 4,6 m. La velocità di corrente è moderata, il fondale è costituito in prevalenza da fango e sabbia. La tipologia fluviale è di tipo epipotamale caratterizzata da correntini e molte pozze. La fascia perifluviale risulta prevalentemente di tipo arbustiva e arborea rada. L'uso del territorio circostante è tipo agricolo.

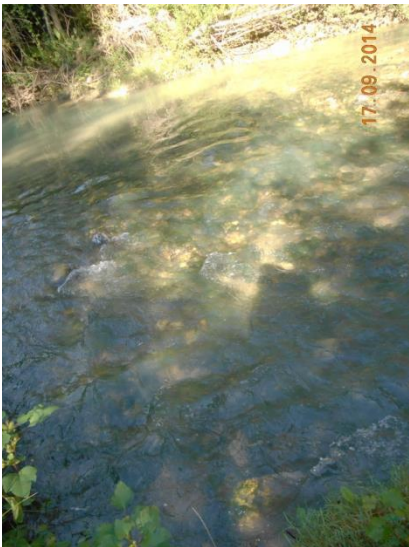
STAZIONE R1101920CH

La stazione di campionamento è localizzata presso Camporotondo di Fiastrone, a 250 m. s.l.m. a valle del lago di Fiastra. In questo tratto il corso d'acqua presenta un alveo largo circa 6 m, con velocità di corrente medio-alta con limitata turbolenza, il fondale è costituito in prevalenza da ciottoli, ghiaia e sassi(ultimi anni aumentata la presenza di limo). La dinamica fluviale è di tipo iporitrale. La fascia perifluviale risulta strutturata con formazioni arboree ed arbustive su entrambe le rive. L'uso del territorio circostante è tipo agricolo. Nelle vicinanze è presente una cava.

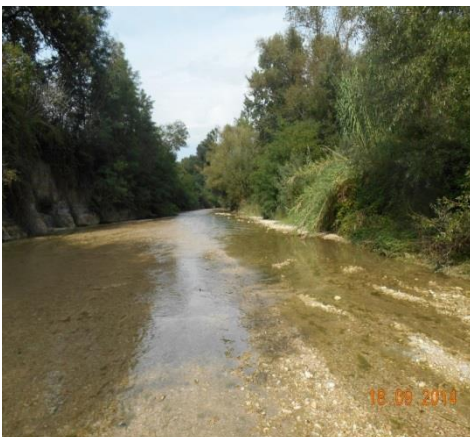
STAZIONE R1101925CH

La stazione di campionamento è localizzata a valle dei laghetti dell'Abbadia di Fiastra nel comune di Petriolo, a 158 m. s.l.m. In questo tratto il corso d'acqua presenta un alveo largo circa 3,5 m. La velocità di corrente è moderata, il fondale è costituito in prevalenza da ghiaia, ciottoli ma anche da una porzione consistente di sabbia e fango. La dinamica fluviale è caratterizzata da lame, correntini e buche. In questa stazione, nei mesi caldi, il livello dell'acqua si riduce a pochi centimetri e l'alveo si ricopre di tappeti algali. La fascia perifluviale risulta prevalentemente di tipo erbaceo. L'uso del territorio circostante è tipo agricolo. Presenza di opere idrauliche di captazione privata.

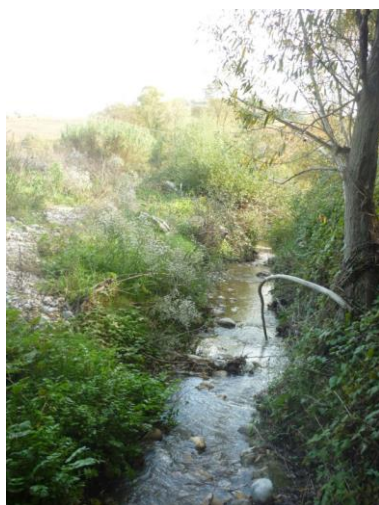
STAZIONE R110271MN

Il torrente Menocchia nasce a m 313 da La Grottaccia presso Montalto delle Marche. Sfocia nel mare Adriatico fra il Tesino e l'Aso a Ponte Menocchia. Il tratto indagato si trova in località contrada Menocchia (Carassai) a 160 m s.l.m. e ad una distanza dalla sorgente di circa 10 km.

Il substrato è costituito da ciottoli e ghiaia. La fascia perifluviale è costituita prevalentemente da formazioni arbustive piuttosto ridotte su entrambe le sponde. Il territorio circostante è caratterizzato da attività urbane ed ha prevalentemente uso agricolo.

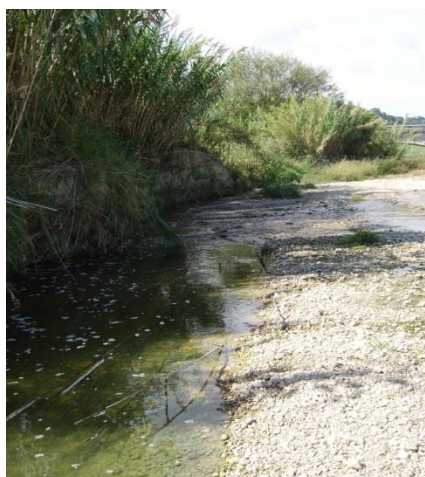
STAZIONE R110294TS

Il sito di monitoraggio si trova a Grottammare ad una distanza dalla sorgente di circa 35 km.

Il substrato è costituito da ciottoli, ghiaia, sabbia e limo. La fascia perfluviale è quasi assente, mentre si evidenzia una discreta copertura da alghe macroscopiche (in particolare nei mesi estivi) che segnala una situazione di elevata eutrofizzazione. Sono inoltre evidenti tracce di anaerobiosi sul fondo.

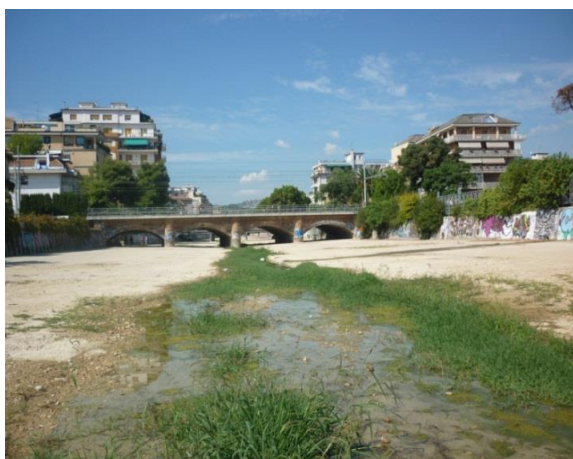
STAZIONE R110301AL

Il torrente Albula nasce presso Colle di guardia, frazione del comune di Ripatransone, a 305 m s.l.m. (lunghezza 10 km) e sfocia nel mar Adriatico nel comune di San Benedetto del Tronto attraversando anche i comuni di Ripatransone e Acquaviva Picena. Il tratto in esame si trova in prossimità della foce. Il substrato è costituito da sabbia e limo. La fascia perfluviale è assente su entrambe le sponde. La copertura macrofittica ed algale rivela una situazione di elevata eutrofizzazione. Il territorio circostante è caratterizzato da attività urbane, agricole ed industriali.

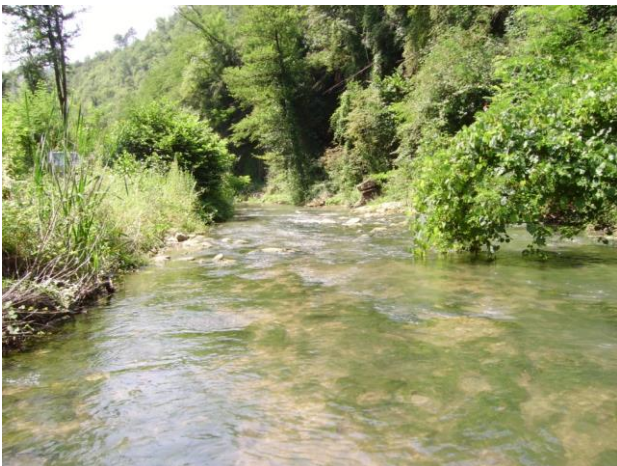
STAZIONE I0281FV

La stazione è situata a valle dell'abitato di Roccafluvione a 250 m s.l.m. e ad una distanza dalla sorgente di circa 20 km. La stazione è caratterizzata da sponde rocciose, substrato a ciottoli, ghiaia e sabbia con fascia perifluviale arboreo arbustiva che offre all'alveo una copertura pari al 70%. L'uso del territorio circostante è di tipo agricolo.

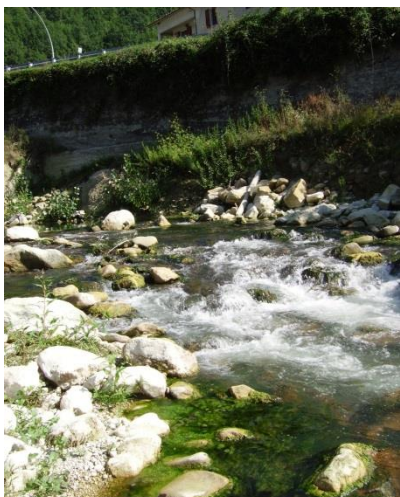
STAZIONE I0281TR

La stazione è situata a valle dell'abitato di Trisungo (altitudine 634 m slm) ad una distanza dalla sorgente di circa 8 km.

Le acque sono regimate dai rilasci del bacino artificiale Scandarello, invaso a scopo idroelettrico situato in provincia di Rieti (capacità di accumulo 1.200.000 m³).

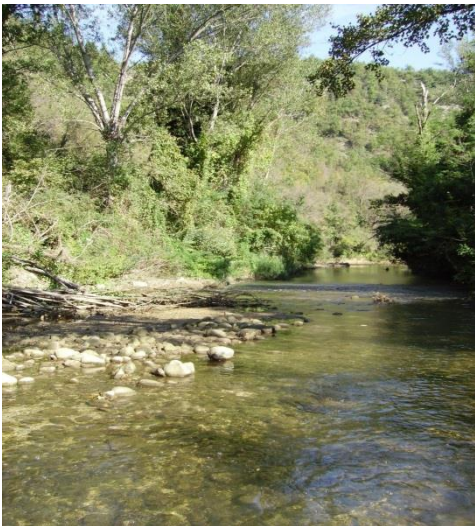
STAZIONE I0282TR

La stazione è situata in località Centrale di Acquasanta, 400 m s.l.m. ad una distanza di 28 km circa dalla sorgente; si trova a valle del lago artificiale di Colombara /Tallacano (capacità di accumulo 235.000 m³) e a monte dello sbarramento di Mozzano, entrambi a scopo idroelettrico.

Il substrato è costituito da massi, ciottoli e ghiaia. La fascia perfluviale risulta ben strutturata ed è rappresentata da formazioni arboree ed arbustive su entrambe le sponde. L'erosione delle sponde risulta poco evidente e non rilevante.

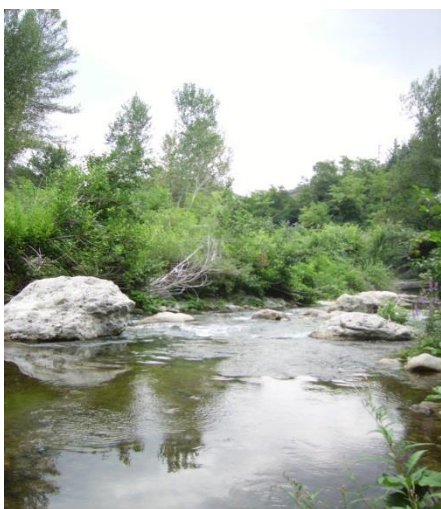
STAZIONE I0283TR

La stazione di campionamento è ubicata in località Casamurana, 164 m s.l.m., ad una distanza dalla sorgente di circa 48 km.

L'alveo del fiume è alimentato dai rilasci del bacino idroelettrico di Mozzano. Tale bacino è recettore delle acque del torrente Fluvione e delle reimmissioni operate dalla centrale idroelettrica di Capodimonte (acque del Castellano provenienti dal bacino artificiale di Talvacchia e acque del bacino idroelettrico di Colombara/Tallacano). La portata a valle è garantita da un rilascio costante dallo sbarramento.

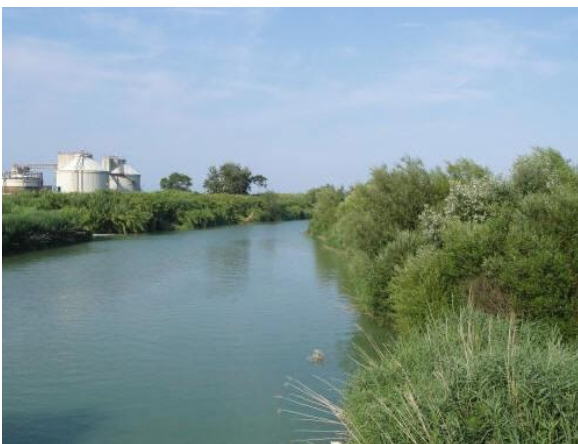
STAZIONE I0287TR

Il sito di campionamento si trova in chiusura di bacino idrografico a circa 90 km dalla sorgente.

Il substrato è costituito da ciottoli, ghiaia e sabbia. La fascia perfluviale risulta costituita prevalentemente da formazioni arbustive su entrambe le sponde. L'alveo del fiume scorre in una zona particolarmente antropizzata.

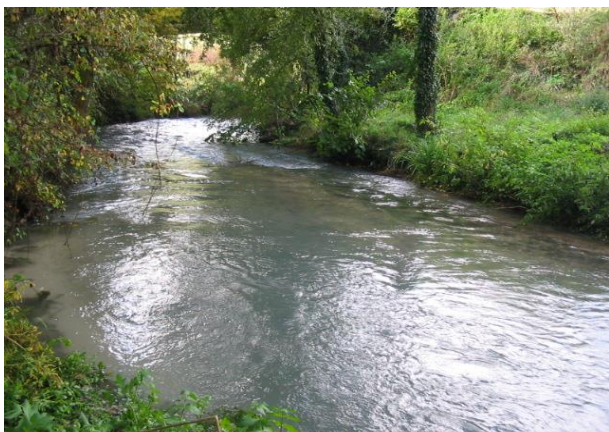
STAZIONE N0103NE

La stazione di campionamento è localizzata nella località Ponte Chiusita di Visso, a 470 m s.l.m. In questo tratto il corso d'acqua presenta un alveo largo circa 4,6 m, con elevata velocità di corrente ed elevata turbolenza. Il fondale è costituito in prevalenza da massi, ciottoli, ghiaia. La dinamica fluviale è di tipo metaritrale. La fascia perifluviale risulta continua con formazioni arboree e arbustive diffuse e ricopre interamente l'alveo bagnato. L'uso del territorio circostante è tipo agro-forestale. A monte presenza centrale idroelettrica, cava e vari trotifici.
