**ARPAM**  
AGENZIA REGIONALE  
PER LA PROTEZIONE AMBIENTALE  
DELLE MARCHE

# BACINO CESANO

## FIUME CINISCO TRATTO 1 C.I.\_A IT 11.R007.122\_TR01.A

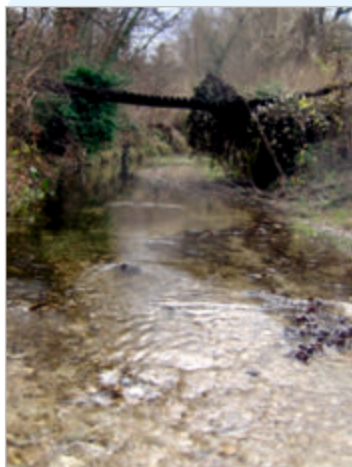
STAZIONE: R110071CE  
x: 2344496,652 y: 4825503,085  
Comune: Pergola  
Località: a monte di Pergola

La stazione di campionamento si trova a 21 Km dalla sorgente a 265m./s.l.m.  
L'alveo presenta un substrato costituito da limo, ciottoli e sabbia; la fascia periluviale è formata da vegetazione arbustiva ed arborea.  
Il territorio circostante è urbano ed adibito ad uso agricolo.

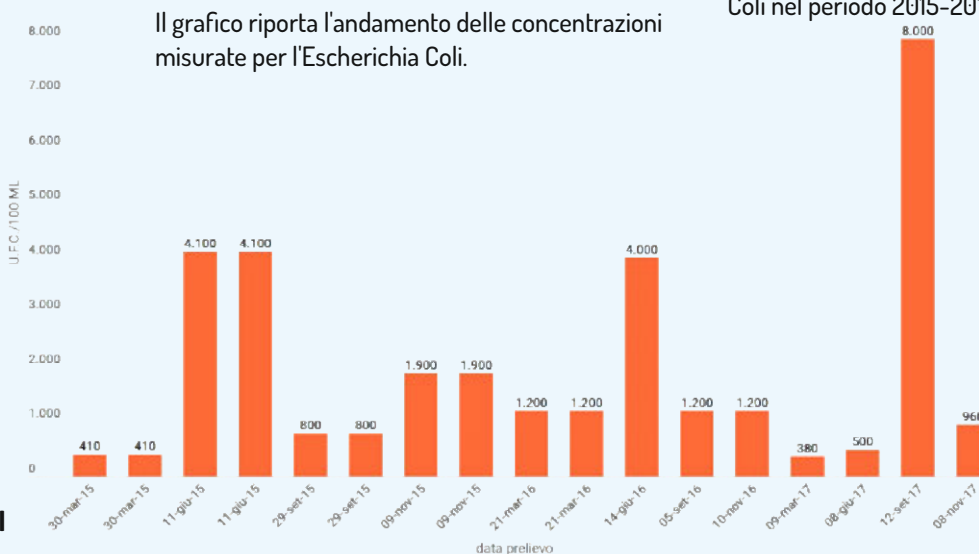
Applicando il metodo descritto al capitolo 7.2, si rileva che il corpo idrico fluviale supera i valori di attenzione stabiliti per l'Escherichia Coli nel periodo 2015-2017.

Il grafico riporta l'andamento delle concentrazioni misurate per l'Escherichia Coli.

2015	2016	2017
1802,5	1900	2460

**ESCHERICHIA COLI**  
valori medi U.F.C./100 ml

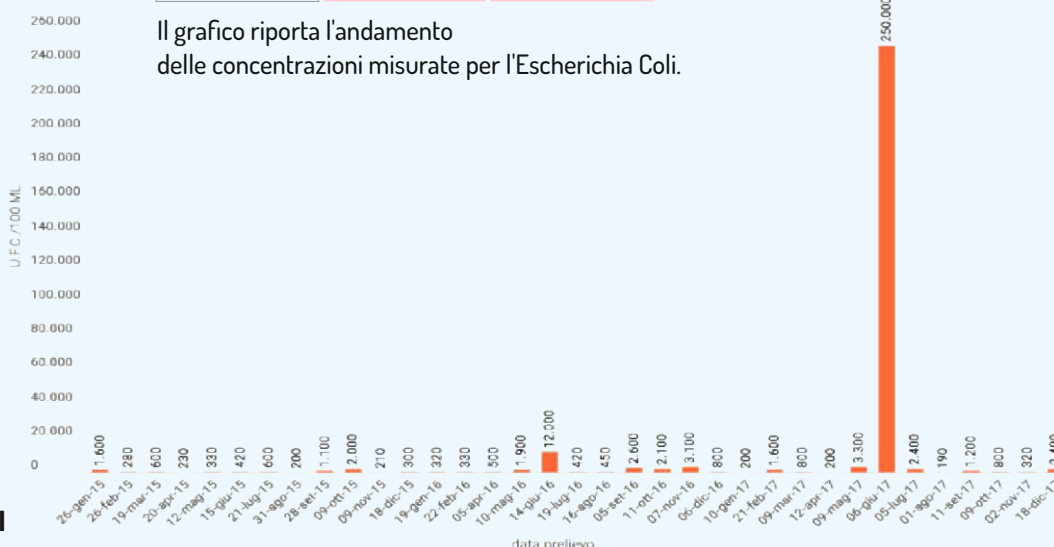
Applicando il metodo descritto al capitolo 7.2, si rileva che il corpo idrico fluviale supera i valori di attenzione stabiliti per il COD e per l'Escherichia Coli negli anni 2016 e 2017, per l'Azoto totale nell'anno 2017.

2015	2016	2017
<b>AZOTO TOTALE</b> valori medi mg/l	0,05	0,06	0,5
<b>COD</b> valori medi mg/l	0	27,73	10,7
<b>ESCHERICHIA COLI</b> valori medi U.F.C./100 ml	655,8	2229,1	21950,8
