AGENZIA REGIONALE
PER LA PROTEZIONE AMBIENTALE
DELLE MARCHE

BACINO CHIENZI

FIUME CHIENZI DI PIEVETORINA TRATTO 1 C.I._A IT 11.R019.026_PIEVETORINA_TR01.A

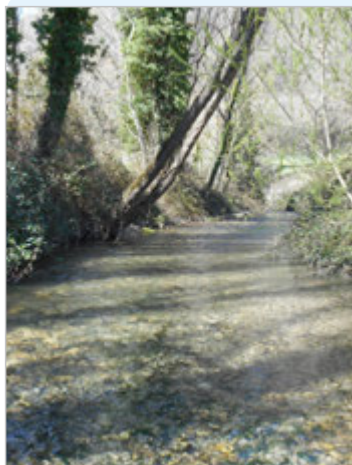
Il sito è localizzato a 470 m s.l.m. In questo tratto il corso d'acqua presenta un alveo largo circa 5 m, con velocità di corrente discreta e fondale costituito in prevalenza da sassi, ciottoli, ghiaia ed una piccola percentuale di massi. La dinamica fluviale è di tipo metaritrale. La fascia perifluviale risulta ben strutturata con formazioni arboree ed arbustive su entrambe le rive. L'uso del territorio circostante è di tipo agricolo.

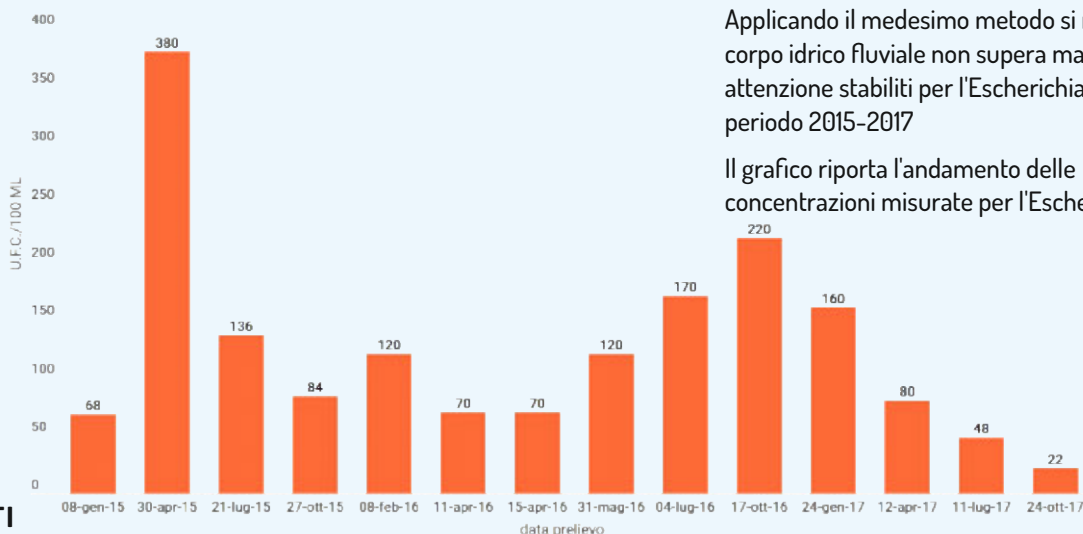
Applicando il medesimo metodo si rileva che il corpo idrico fluviale non supera mai i valori di attenzione stabiliti per l'Escherichia Coli nel periodo 2015-2017

Il grafico riporta l'andamento delle concentrazioni misurate per l'Escherichia Coli.

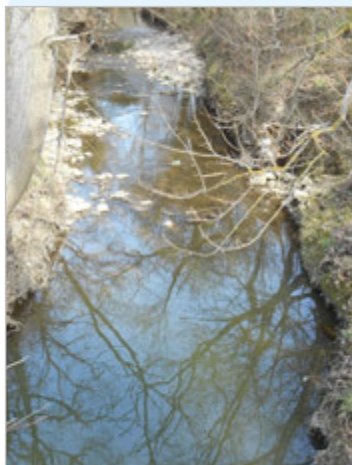
Il sito è localizzato a 198 m s.l.m. In questo tratto il corso d'acqua presenta un alveo largo circa 4,6 m. La velocità di corrente è moderata, il fondale è costituito in prevalenza da limo e sabbia. La tipologia fluviale è di tipo epipotamale caratterizzata da correntini e molte pozze. La fascia perifluviale risulta prevalentemente di tipo arbustiva ed arborea rada. L'uso del territorio circostante è tipo agricolo.

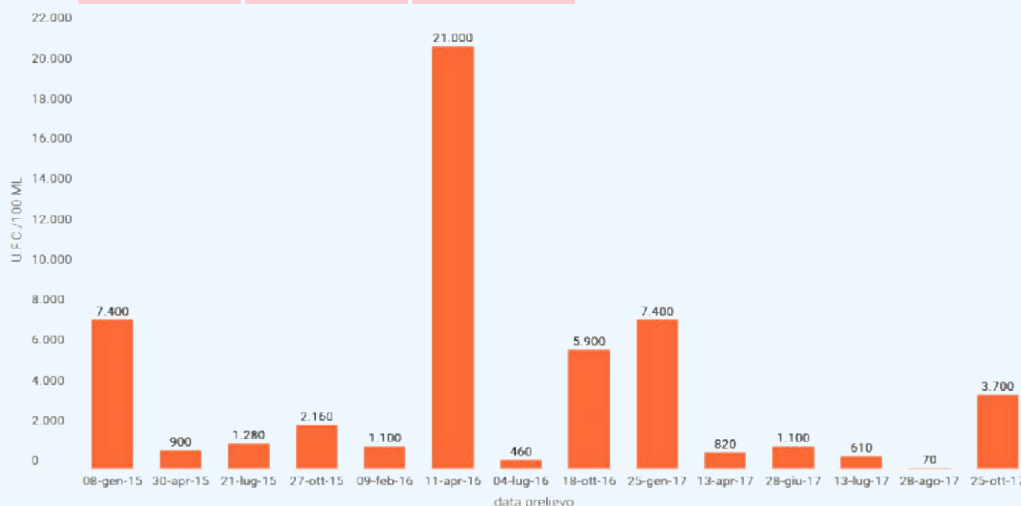
Applicando il metodo descritto al capitolo 7.2, si rileva che il corpo idrico fluviale supera i valori di attenzione stabiliti per l'Azoto totale, COD e Escherichia Coli nel periodo 2015-2017, per il Fosforo totale nel 2015.

Il grafico riporta l'andamento delle concentrazioni misurate per l'Escherichia Coli.

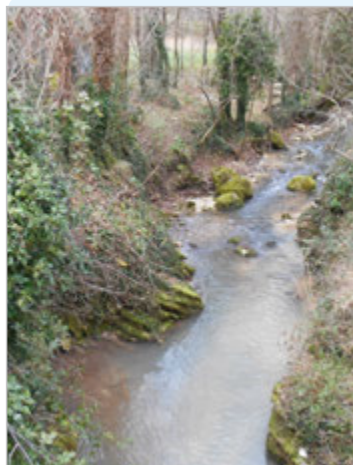
Il sito è localizzato a 550 m s.l.m.
In questo tratto il corso d'acqua presenta un alveo largo circa 2,5 m, con velocità di corrente discreta e fondale costituito in prevalenza da sassi, ciottoli, massi.
La dinamica fluviale è di tipo iporitrale.
La fascia perifluviale risulta costituita soprattutto da formazioni arbustive.
L'uso del territorio circostante è tipo agricolo.

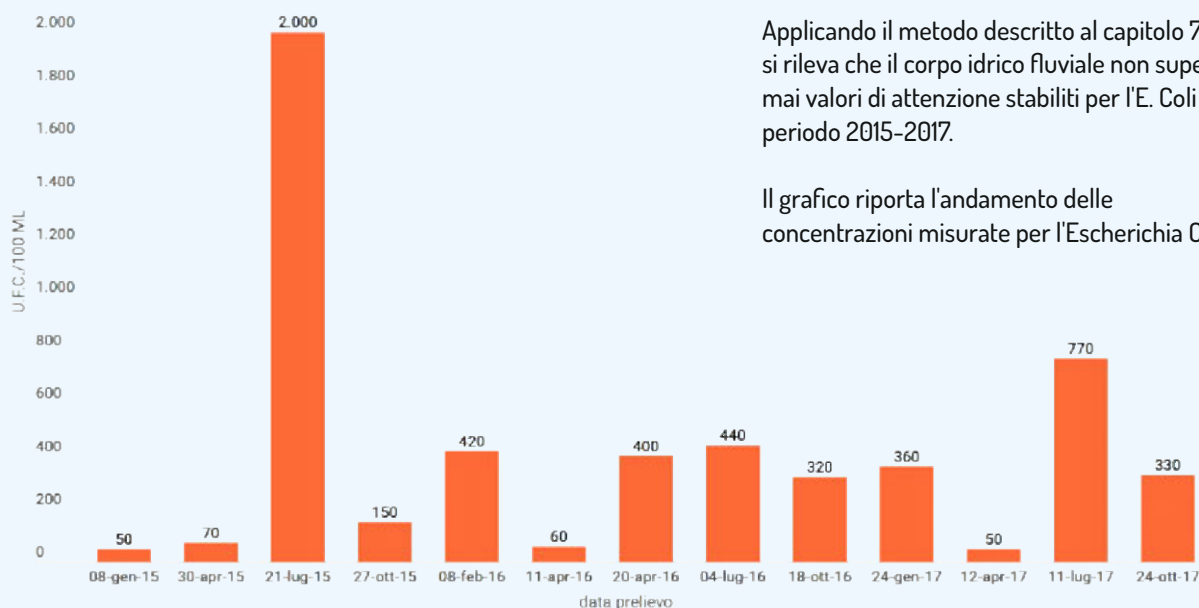
Applicando il metodo descritto al capitolo 7.2, si rileva che il corpo idrico fluviale non supera mai valori di attenzione stabiliti per l'E. Coli nel periodo 2015-2017.

Il grafico riporta l'andamento delle concentrazioni misurate per l'Escherichia Coli.

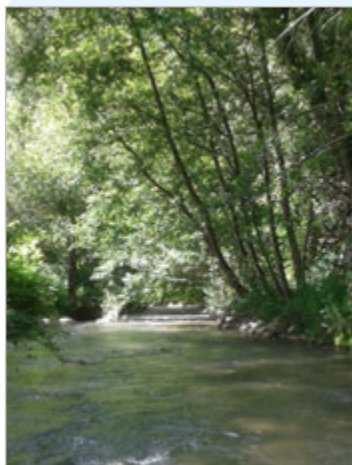
Il sito è localizzato a 320 m s.l.m. In questo tratto il corso d'acqua presenta un alveo largo circa 6 m, con velocità di corrente discreta e fondale costituito in prevalenza da ciottoli, ghiaia ed una discreta percentuale di sabbia e fango a causa della presenza a monte di una cava.

La dinamica fluviale è di tipo iporitrale.

La fascia perifluviale risulta discontinua e costituita soprattutto da formazioni arboree ed arbustive.

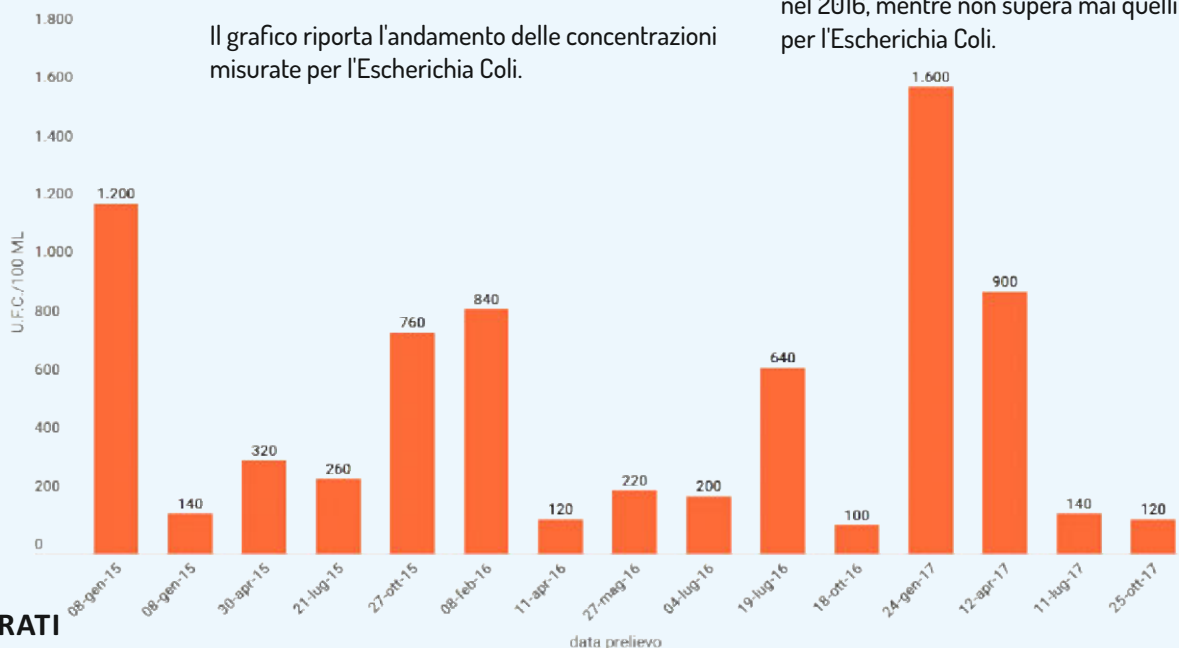
Applicando il metodo descritto al capitolo 7.2, si rileva che il corpo idrico fluviale supera i valori di attenzione stabiliti per l'Azoto totale nel 2016, mentre non supera mai quelli stabiliti per l'Escherichia Coli.

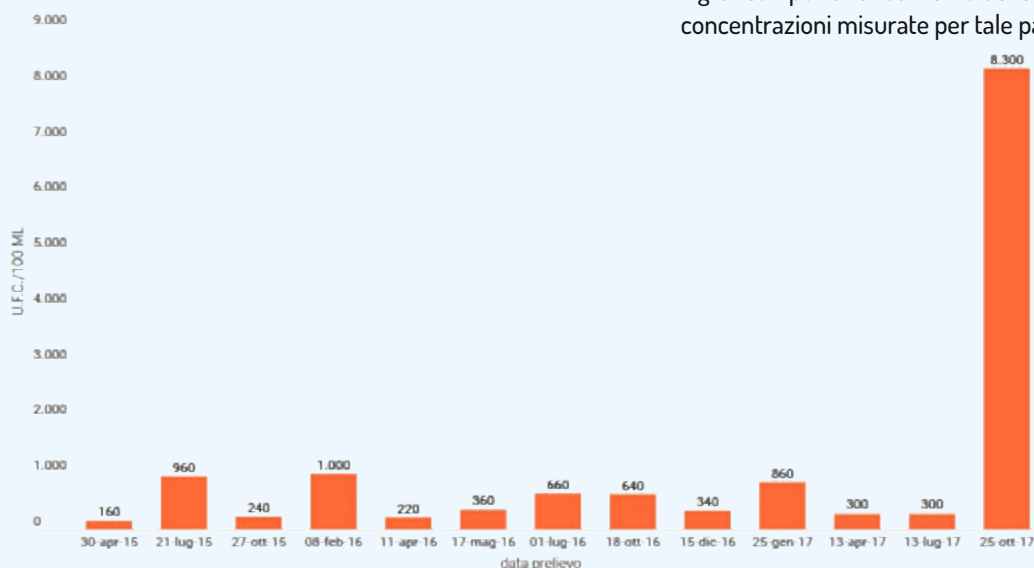
Applicando il metodo descritto al capitolo 7.2, si rileva che il corpo idrico fluviale supera i valori di attenzione stabiliti per l'Escherichia Coli nell'anno 2017.

Il grafico riporta l'andamento delle concentrazioni misurate per tale parametro.

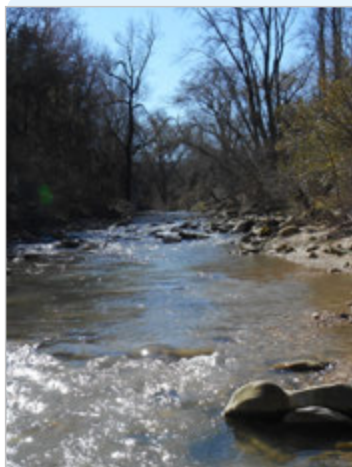
Il sito è localizzato a 210 m s.l.m., a valle della diga del lago le Grazie. L'alveo presenta una larghezza di circa 10 m, con velocità di corrente elevata e turbolenta.

La tipologia fluviale è iporitale.

Il fondale è costituito in prevalenza di massi, ciottoli e ghiaia.

La fascia perifluviale risulta continua e costituita da formazioni arboree ed arbustive.

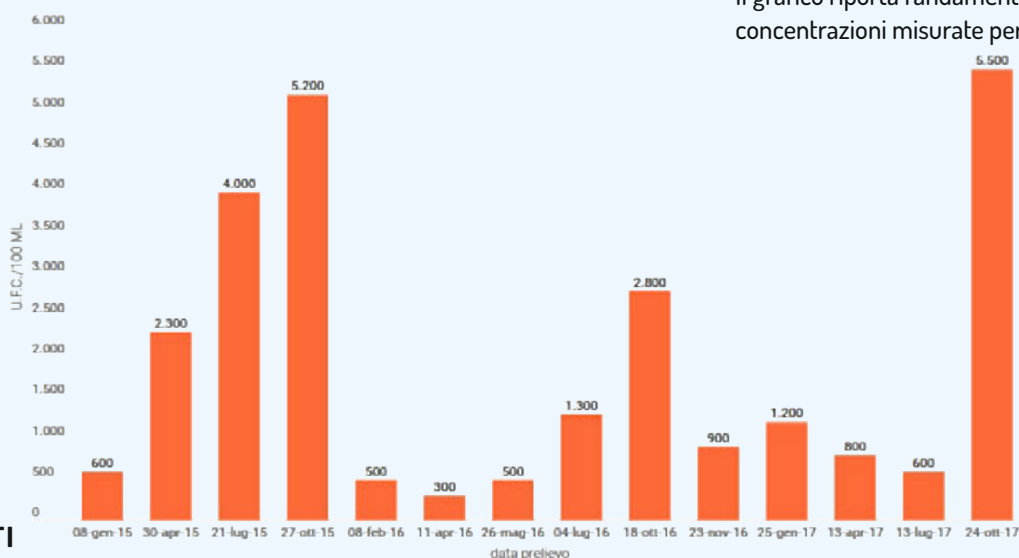
Applicando il metodo descritto al capitolo 7.2, si rileva che il corpo idrico fluviale supera i valori di attenzione stabiliti per l'Azoto totale nel 2015, e per l'Escherichia Coli nel triennio 2015-2017.

Il grafico riporta l'andamento delle concentrazioni misurate per l'Escherichia Coli.

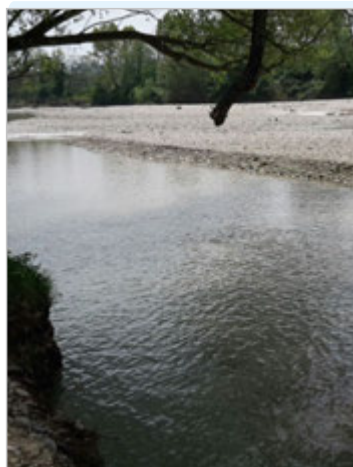
FIUME CHIENTI TRATTO 4 C.I._A IT 11.R019_TR04.A

STAZIONE: R1101913CH
x: 2399415,757 y: 4792140,7
Comune: Corridonia
Località: incrocio
Abbazia S. Claudio

Il sito è localizzato a 100 m s.l.m. In questo tratto il corso d'acqua presenta un alveo largo circa 10-20m, e risente della variazione giornaliera di portata dovuta al rilascio delle centrali idroelettriche poste a monte per le quali il picco di produzione si attesta tra le 9 e le 13. Il fondale è costituito in prevalenza da ghiaia e ciottoli. La tipologia fluviale è di tipo epipotamale. La fascia perifluviale risulta discontinua con formazioni arboree ed arbustive rare. L'uso del territorio circostante è tipo misto (agricolo e industriale).

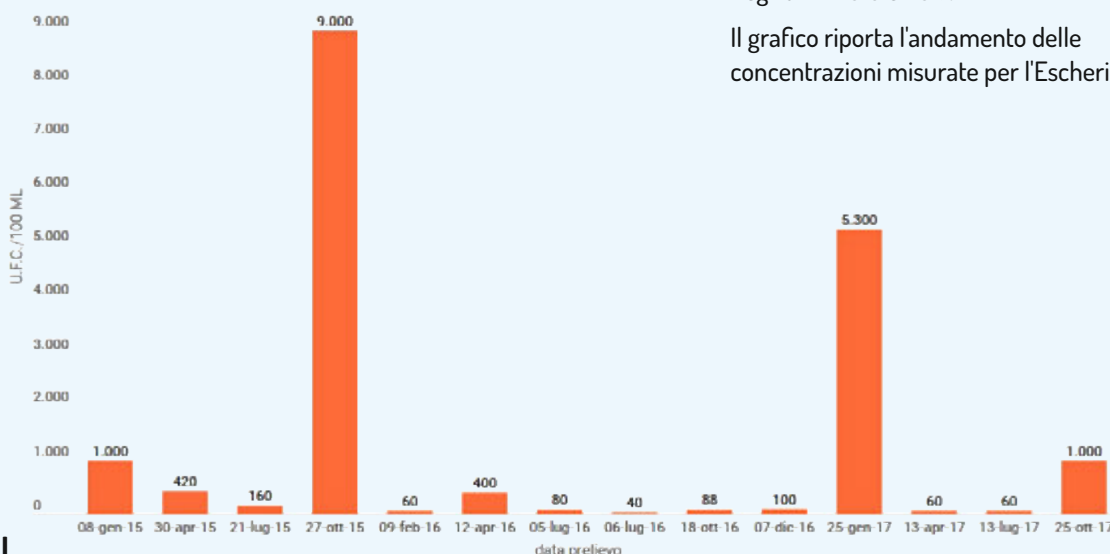
Applicando il metodo descritto al capitolo 7.2, si rileva che il corpo idrico fluviale supera i valori di attenzione stabiliti per l'Azoto Totale nel triennio 2015-2017, per l'Escherichia Coli negli anni 2015 e 2017.

Il grafico riporta l'andamento delle concentrazioni misurate per l'Escherichia Coli.

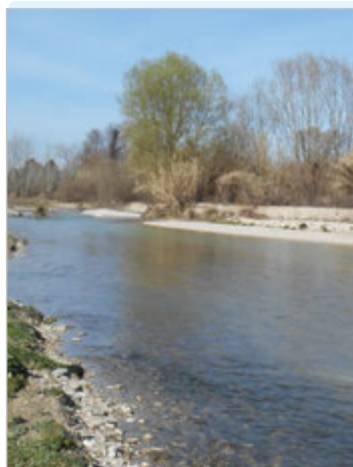
FIUME CHIENTI TRATTO 4 C.I._B IT 11.R019_TR04.B

STAZIONE: R1101914CH
x: 2410211,293 y: 4791831,373
Comune: Montegranaro
Località: 1 km a monte ponte Montecosaro-Casette d'Ete

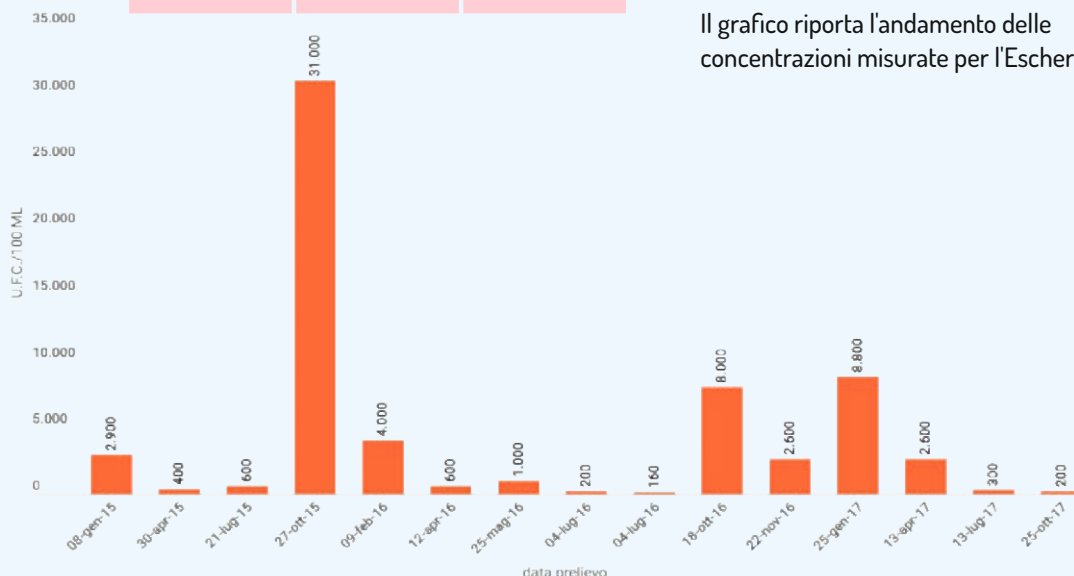
Applicando il metodo descritto al capitolo 7.2, si rileva che il corpo idrico fluviale supera i valori di attenzione stabiliti per l'Azoto Totale e l'Escherichia Coli nel triennio 2015-2017

Il grafico riporta l'andamento delle concentrazioni misurate per l'Escherichia Coli.

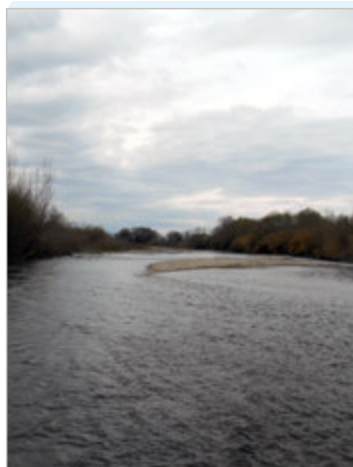
FIUME CHIENTI TRATTO 4 C.I._C IT 11.R019_TR04.C

STAZIONE: R1101916CH
x: 2417415,011 y: 4793896,509
Comune: Porto Sant'Elpidio
Località: Foce ponte SS16
Adriatica

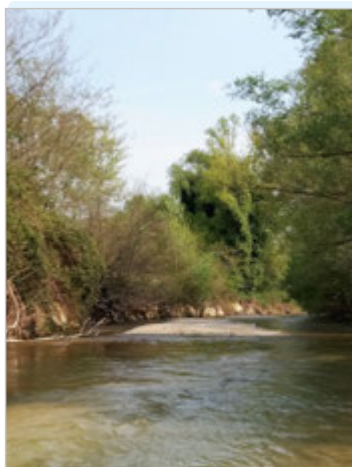
TORRENTE FIASTRA TRATTO 1 C.I._A IT 11.R019.077_TR01.C

STAZIONE: R1101925CH
x: 2392029,369 y: 4786990,292
Comune: Urbisaglia
Località: a valle dei laghetti

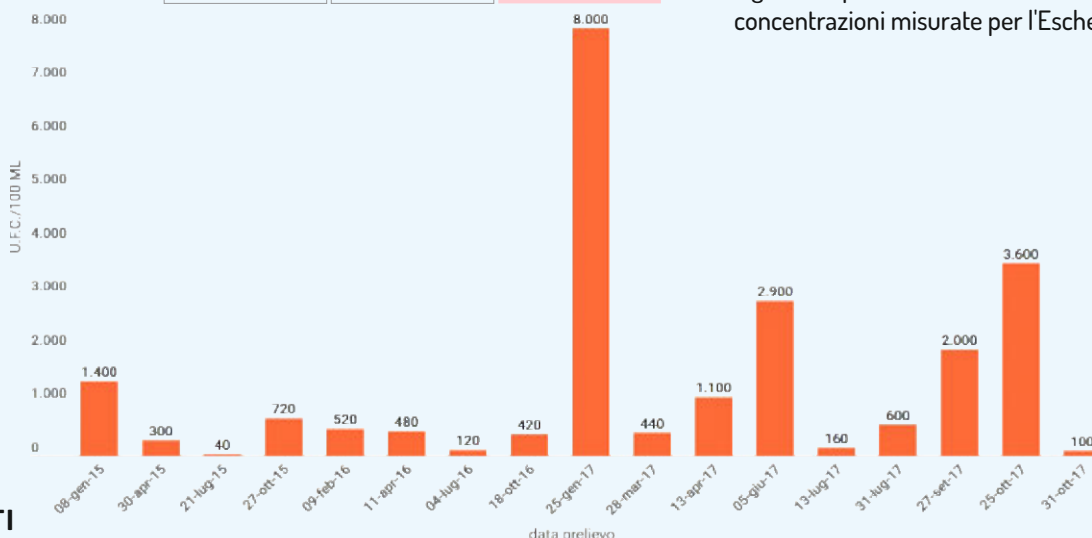
Applicando il metodo descritto al capitolo 7.2, si rileva che il corpo idrico fluviale supera i valori di attenzione stabiliti per il COD e l'Escherichia Coli nell'anno 2017, per l'Azoto totale nel triennio 2015- 2017.

Il grafico riporta l'andamento delle concentrazioni misurate per l'Escherichia Coli.
