AGENZIA REGIONALE  
PER LA PROTEZIONE AMBIENTALE  
DELLE MARCHE

# BACINO TENNA

## TORRENTE TENNACOLA TRATTO C.1\_A IT 11.R021.001\_TR01.A

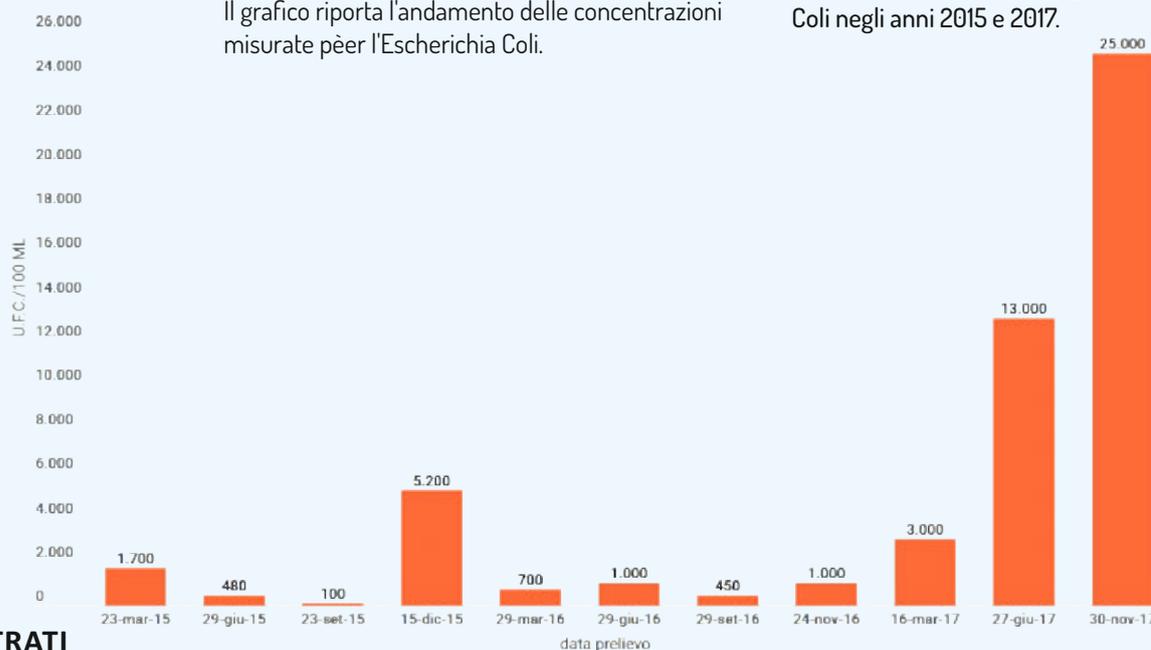
2015	2016	2017
<b>ESCHERICHIA COLI</b> valori medi U.F.C./100 ml	1870	787,5	13666,7

Il grafico riporta l'andamento delle concentrazioni misurate per l'Escherichia Coli.

Applicando il metodo descritto al capitolo 7.2, si rileva che il corpo idrico fluviale supera i valori di attenzione stabiliti per l'Escherichia Coli negli anni 2015 e 2017.

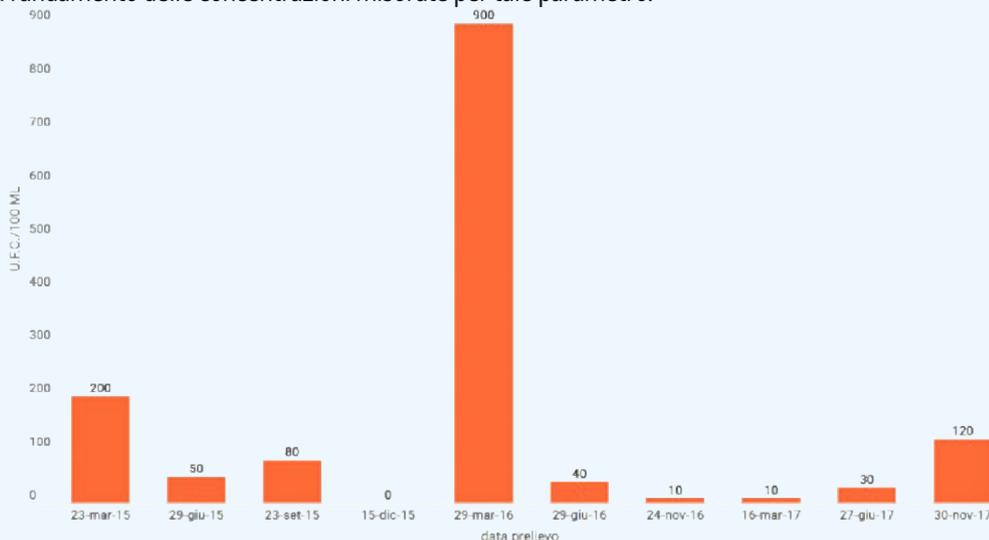
Applicando il metodo descritto al capitolo 7.2, si rileva che il corpo idrico fluviale non supera mai i valori di attenzione stabiliti per l'Escherichia Coli nel periodo 2015-2017.

Il grafico riporta l'andamento delle concentrazioni misurate per tale parametro.

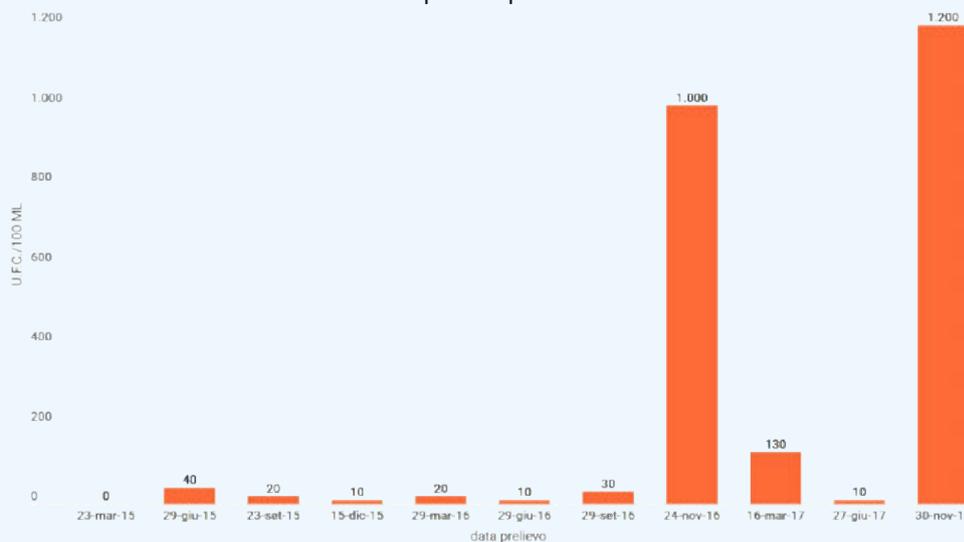
Applicando il metodo descritto al capitolo 7.2, si rileva che il corpo idrico fluviale non supera mai i valori di attenzione stabiliti per l'Escherichia Coli nel periodo 2015-2017.

Il grafico riporta l'andamento delle concentrazioni misurate per tale parametro.

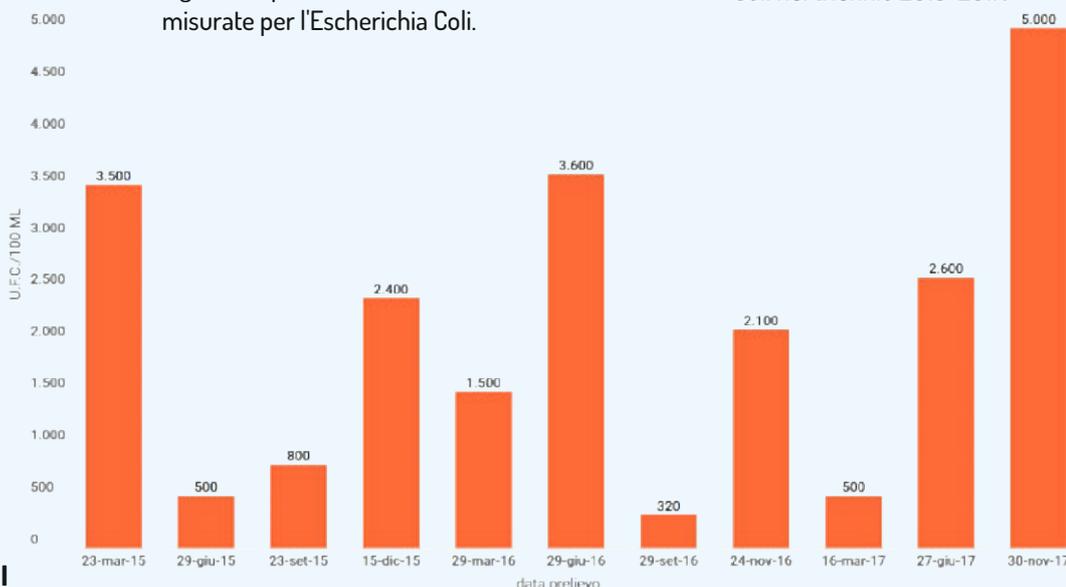
2015	2016	2017
1800	1880	2700

Il grafico riporta l'andamento delle concentrazioni misurate per l'Escherichia Coli.

Applicando il metodo descritto al capitolo 7.2, si rileva che il corpo idrico fluviale supera i valori di attenzione stabiliti per l'Escherichia Coli nel triennio 2015-2017.

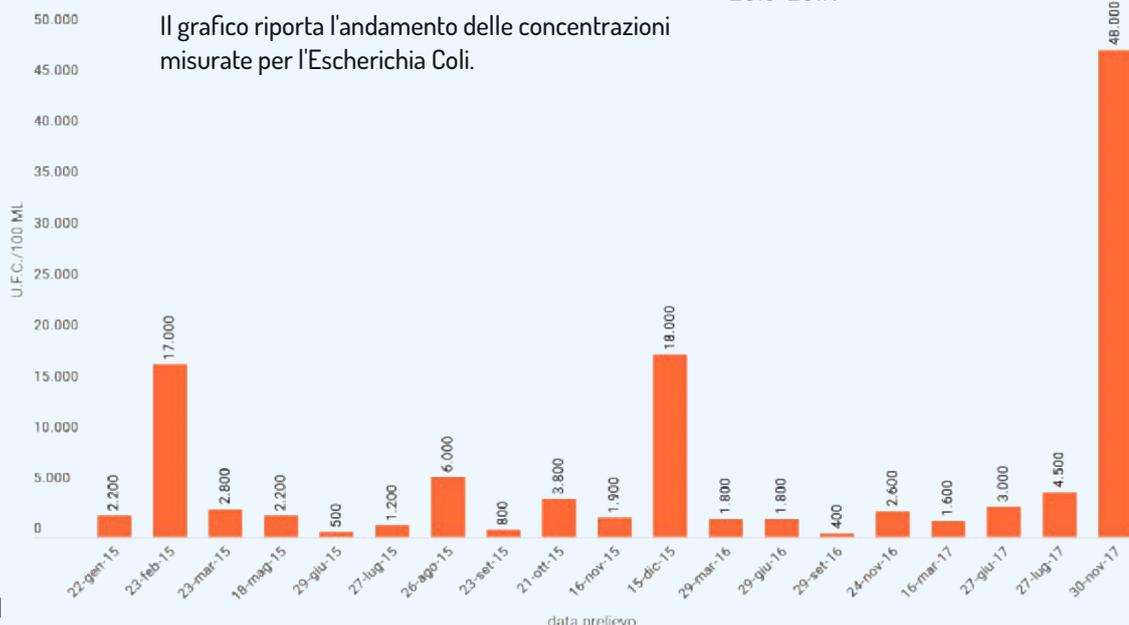
2015	2016	2017
<b>FOSFORO TOTALE</b> valori medi mg/l	0,07	0,15	0,07
<b>ESCHERICHIA COLI</b> valori medi U.F.C./100 ml	4875	1650	14275

Applicando il metodo descritto al capitolo 7.2, si rileva che il corpo idrico fluviale supera i valori di attenzione stabiliti per il Fosforo totale nel 2016, per l'Escherichia Coli nel periodo 2015-2017.
