AGENZIA REGIONALE
PER LA PROTEZIONE AMBIENTALE
DELLE MARCHE

BACINO CESANO

FIUME CINISCO TRATTO 1 C.I._A IT 11-R007-122_TR01-A

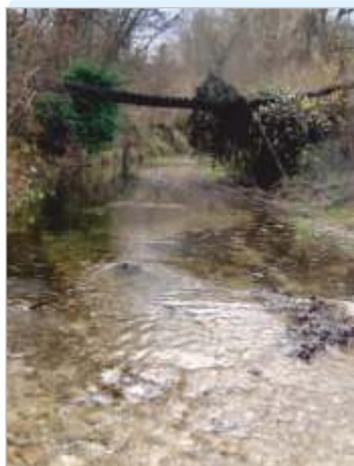
STAZIONE: R11007ICE
x: 2344400 y: 4825214
Comune: Pergola
Località: a monte di Pergola

La stazione di campionamento si trova a 21 Km dalla sorgente a 265m./s.l.m.
L'alveo presenta un substrato costituito da limo, ciottoli e sabbia; la fascia periluviale è formata da vegetazione arbustiva ed arborea.
Il territorio circostante è urbano ed adibito ad uso agricolo.

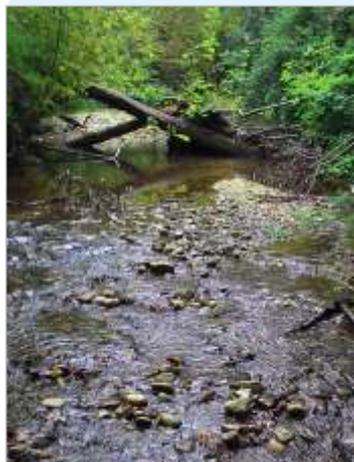
STAZIONE: R110072CE
x: 2341409 y: 4818320
Comune: Serra Sant'Abbondio
Località: a valle di Leccia
c/o cimitero

Il sito si trova a circa 7 Km dalla sorgente a 350m./s.l.m. L'alveo presenta un substrato costituito da ciottoli, massi e vecchi tronchi stabilmente incassati; la fascia perifluviale è formata da vegetazione arbustiva ed arborea, le formazioni funzionali non presentano interruzioni.

La sezione trasversale presenta un alveo integro con alta diversità morfologica, inoltre gli elementi morfologici sono ben distinti con successione regolare.

Il territorio circostante è boschivo con scarsa antropizzazione.

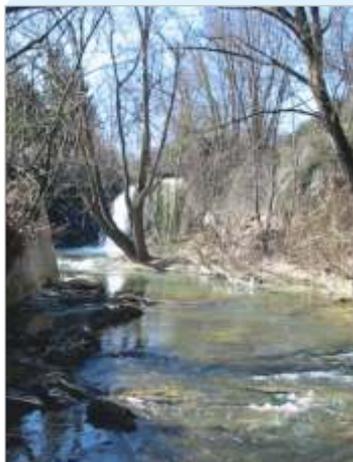
STAZIONE: R110073CE
x: 2346225 y: 4826415
Comune: Pergola
Località: a valle di Pergola

Il sito si trova a 20 Km dalla sorgente e a 235 m/s.l.m. Il territorio che circonda il corso d'acqua è agricolo ed urbano. L'alveo presenta un substrato costituito da ciottoli e massi stabilmente incassati che favoriscono il formarsi di microambienti diversi e stabili. La fascia perifluviale presenta formazioni arboree riparie ed arbusti. La sezione trasversale del corso d'acqua non evidenzia interventi artificiali.

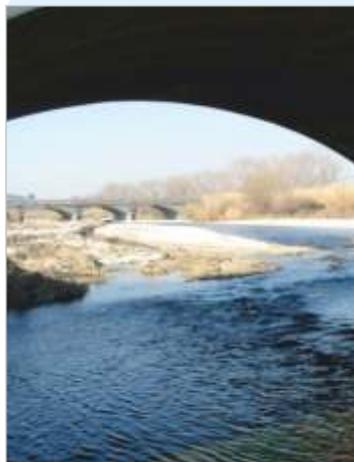
STAZIONE: R110075CE
x: 2372100 y: 4845230
Comune: Mondolfo
Località: a valle del depuratore,
sotto il ponte della statale

La chiusura di bacino del fiume Cesano, localizzata a Marotta di Mondolfo, si trova in una zona urbanizzata ed agricola, a 62 Km dalla sorgente e sul livello del mare. In questo punto di campionamento l'alveo di piena è molto ampio e presenta un substrato costituito da ghiaia e limo quindi mobile in eventi di piena e instabile.

La fascia perifluviale è costituita da vegetazione arbustiva alternata a tratti erbosi e canneto. La sezione trasversale del corso d'acqua non evidenzia interventi artificiali.

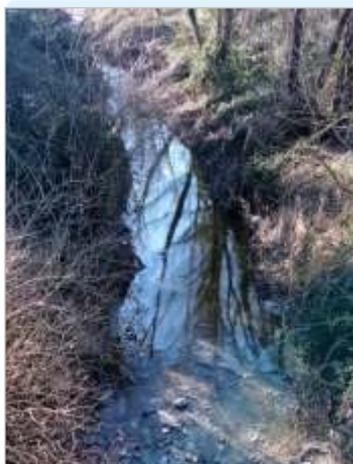
STAZIONE: R110074ACE
x: 2355601,958 y: 4832837,939
Comune: San Lorenzo in Campo
Località: S. Michele al fiume

Il corso d'acqua fa parte degli affluenti principali del fiume Cesano, ubicati in sinistra idrografica. Il torrente solca terreni arenaceo-argillosi prima di immettersi nel f. Cesano in località Pianaccio di S. Michele al Fiume. Il territorio circostante è a carattere agricolo ed industriale. L'alveo presenta un substrato costituito da ghiaia e ciottoli mobile ed instabile in eventi di piena. La fascia perifluviale presenta formazioni arboree riparie discontinue ed arbusti. la sezione trasversale del corso d'acqua

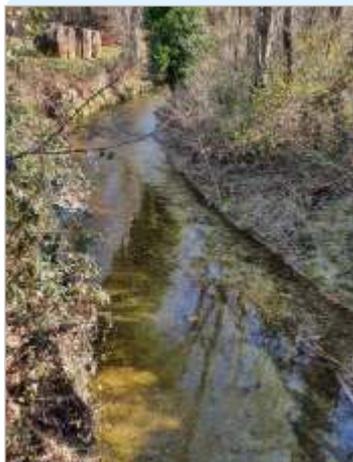
STAZIONE: R110076CE
x: 2351882 y: 4826489
Comune: Arcevia
Località: San Lorenzo al Campo

La stazione, localizzata sul torrente Nevola, si trova a 13,5 km di distanza dalla sorgente e a 200 m s.l.m.

L'alveo ha un substrato costituito da ciottoli e ghiaia.

La fascia perifluviale è formata da vegetazione arbustiva ed arborea.

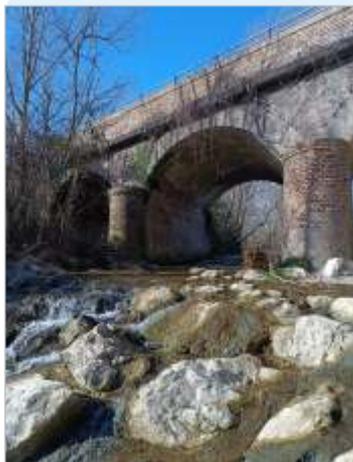
STAZIONE: R110077CE
x: 2357338 y: 4835569
Comune: Mondavio
Località: Pianaccio S. Michele al fiume

Il Rio Maggio solca terreni di natura arenaceo-argillosa prima di confluire nel Rio Freddo. Il sito di monitoraggio si trova in località Pianaccio a S. Michele al fiume, comune di Mondavio, a 107 m slm. Il territorio circostante è prevalentemente agricolo ed industriale. L'alveo è caratterizzato da massi, ciottoli e ghiaia, mobili ed instabili durante gli eventi di piena. La fascia perifluviale è costituita da vegetazione arbustiva ed arborea. La sezione trasversale presenta un certo grado di
