AGENZIA REGIONALE  
PER LA PROTEZIONE AMBIENTALE  
DELLE MARCHE

# BACINO CHIENZI

## FIUME CHIENZI DI PIEVETORINA TRATTO 1 C.I.\_A IT 11\_R019\_026\_PIEVETORINA\_TR01\_A

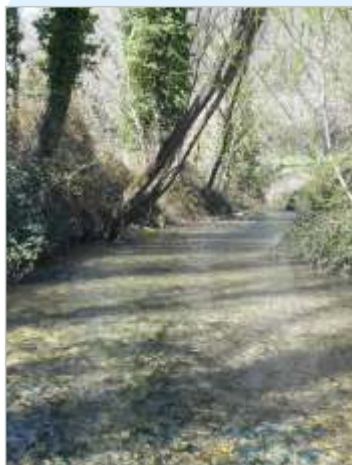
Il sito è localizzato a 470 m s.l.m. In questo tratto il corso d'acqua presenta un alveo largo circa 5 m, con velocità di corrente discreta e fondale costituito in prevalenza da sassi, ciottoli, ghiaia ed una piccola percentuale di massi. La dinamica fluviale è di tipo metaritrale. La fascia perifluviale risulta ben strutturata con formazioni arboree ed arbustive su entrambe le rive. L'uso del territorio circostante è di tipo agricolo.

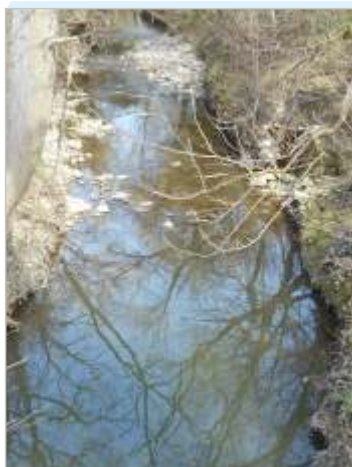
## TORRENTE ENTOGGE TRATTO 1 C.I.\_A IT 11\_R019\_077\_009\_TR01\_A

Il sito è localizzato a 198 m s.l.m. In questo tratto il corso d'acqua presenta un alveo largo circa 4,6 m. La velocità di corrente è moderata, il fondale è costituito in prevalenza da limo e sabbia. La tipologia fluviale è di tipo epipotamale caratterizzata da correntini e molte pozze. La fascia perifluviale risulta prevalentemente di tipo arbustiva ed arborea rada. L'uso del territorio circostante è tipo agricolo.

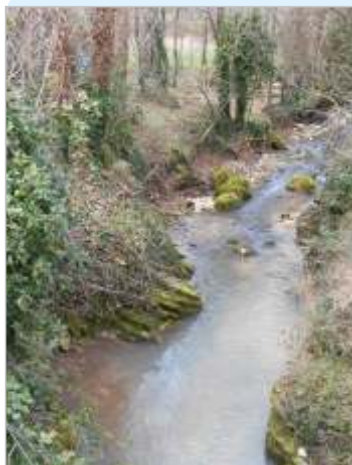
## FIUME CHIENTI TRATTO 1 C.I.\_A IT 11\_R019\_TR01\_A

Il sito è localizzato a 550 m s.l.m.  
In questo tratto il corso d'acqua presenta un alveo largo circa 2,5 m, con velocità di corrente discreta e fondale costituito in prevalenza da sassi, ciottoli, massi.  
La dinamica fluviale è di tipo iporitrale.  
La fascia perifluviale risulta costituita soprattutto da formazioni arbustive.  
L'uso del territorio circostante è tipo agricolo.

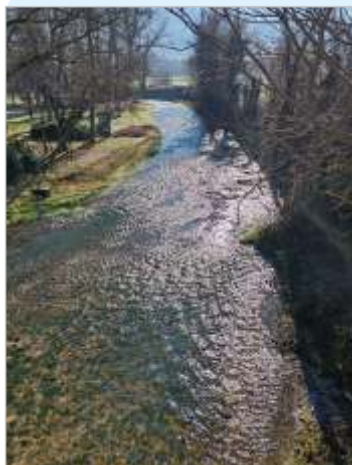
## FIUME CHIEN TI TRATTO 2 C.I.\_A IT 11\_R019\_TR02\_A

Il sito di campionamento è localizzato a 410 m slm nel comune di Camerino, ad una distanza dalla sorgente di 15 km. L'alveo ha una larghezza di circa 8m, la velocità della corrente è discreta, il fondale è costituito in prevalenza da ghiaia, ciottoli, sassi, ed una piccola percentuale di massi. E' presente un muro di contenimento in mattoni sulla sponda sinistra. L'uso territorio è prevalentemente agricolo-urbano.

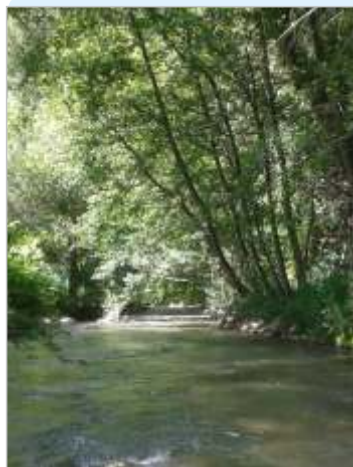
## FIUME CHIENTI TRATTO 2 C.I.\_B IT 11\_R019\_TR02\_B

Il sito è localizzato a 320 m s.l.m. In questo tratto il corso d'acqua presenta un alveo largo circa 6 m, con velocità di corrente discreta e fondale costituito in prevalenza da ciottoli, ghiaia ed una discreta percentuale di sabbia e fango a causa della presenza a monte di una cava. La dinamica fluviale è di tipo iporitrale. La fascia perifluviale risulta discontinua e costituita soprattutto da formazioni arboree ed arbustive. L'uso del territorio circostante è di tipo agricolo.

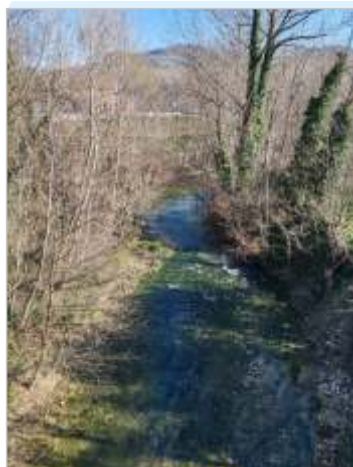
## FIUME CHIENTI TRATTO 2 C.I.\_C IT 11\_R019\_TR02\_C

Il sito di campionamento si trova ad un'altitudine di circa 250 m slm nel comune di Belforte del Chienti. L'alveo ha una larghezza di circa 7m, la velocità della corrente è discreta, il fondale è costituito in prevalenza di sabbia e ghiaia con una piccola percentuale di massi. L'uso del territorio: è prevalentemente agricolo.

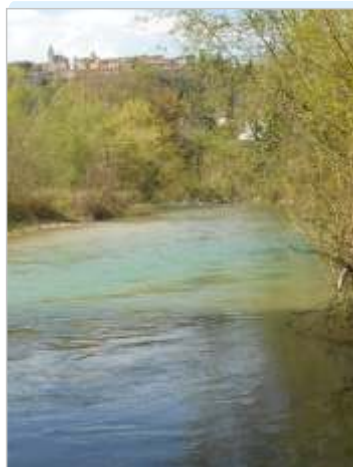
## FIUME CHIENTI TRATTO 3 C.I.\_A IT 11\_R019\_TR03\_A

La stazione di campionamento è localizzata a 250 m s.l.m., a valle della diga del lago Borgiano, quindi il corso d'acqua è caratterizzato da notevole variazione di portata. Generalmente l'alveo presenta una larghezza di circa 10 m, il fondale è costituito in prevalenza da ciottoli, limo, ghiaia. La tipologia fluviale è di tipo iporitrale. La fascia perifluviale risulta discontinua con formazioni arboree. L'uso del territorio circostante è tipo agricolo.

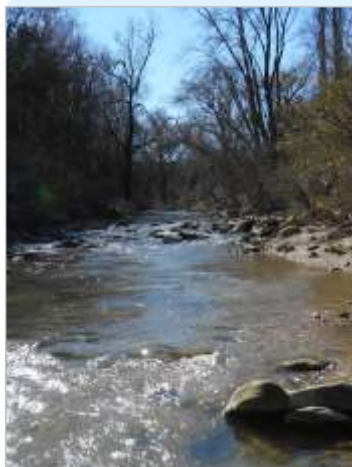
## FIUME CHIENTI TRATTO 3 C.I.\_B IT 11\_R019\_TR03\_B

Il sito è localizzato a 210 m s.l.m., a valle della diga del lago le Grazie. L'alveo presenta una larghezza di circa 10 m, con velocità di corrente elevata e turbolenta.  
La tipologia fluviale è iporitrale.  
Il fondale è costituito in prevalenza di massi, ciottoli e ghiaia.  
La fascia perifluviale risulta continua e costituita da formazioni arboree ed arbustive.  
L'uso del territorio circostante è tipo agricolo.

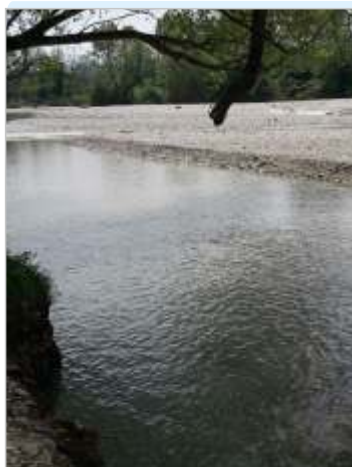
## FIUME CHIEN TI TRATTO 4 C.I.\_A IT 11\_R019\_TR04\_A

Il sito è localizzato a 100 m s.l.m. In questo tratto il corso d'acqua presenta un alveo largo circa 10-20m, e risente della variazione giornaliera di portata dovuta al rilascio delle centrali idroelettriche poste a monte per le quali il picco di produzione si attesta tra le 9 e le 13. Il fondale è costituito in prevalenza da ghiaia e ciottoli. La tipologia fluviale è di tipo epipotamale. La fascia perifluviale risulta discontinua con formazioni arboree ed arbustive rare. L'uso del territorio circostante è tipo misto (agricolo e industriale).

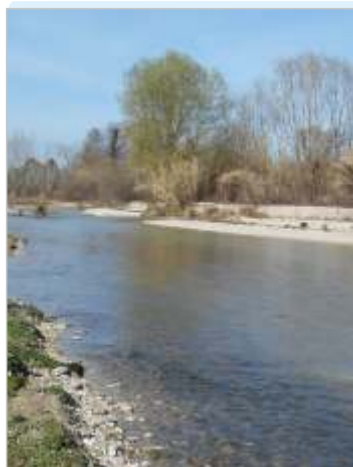
## FIUME CHIENTI TRATTO 4 C.I.\_B IT 11\_R019\_TR04\_B

Il sito è localizzato presso la zona Parco fluviale di Montegranaro, a 30 m s.l.m. In questo tratto il corso d'acqua presenta un alveo largo circa 20 m, con velocità di corrente media e con limitata turbolenza. Il fondale è costituito in prevalenza da ciottoli e ghiaia. La tipologia fluviale è di tipo epipotamale. La fascia perifluviale risulta discontinua con formazioni prevalenti di tipo erbaceo e rare formazioni arboree e arbustive. L'uso del territorio circostante è tipo misto (agricolo e industriale).

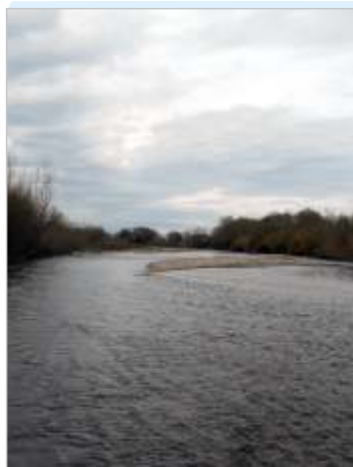
STAZIONE: R1101916CH  
x: 2417427 y: 4793984  
Comune: Porto Sant'Elpidio  
Località: Foce ponte SS16  
Adriatica

Il sito è localizzato a circa 600m dalla foce del fiume Chienti nel comune di Civitanova Marche, a 3 m s.l.m. In questo tratto il corso d'acqua presenta un alveo formato da più bracci, largo circa 30-40 m, con velocità di corrente media, scarsa turbolenza ed elevata torbidità. Il fondale è costituito in prevalenza da ghiaia, ciottoli e limo. La tipologia fluviale è di tipo potamale. A valle della zona di campionamento è presente una soglia cementificata, alta circa 3 m (rende impossibile la risalita delle specie ittiche). La fascia perifluviale risulta discontinua con prevalenza erbacea. L'uso del territorio circostante è tipo misto (agricolo ed industriale).

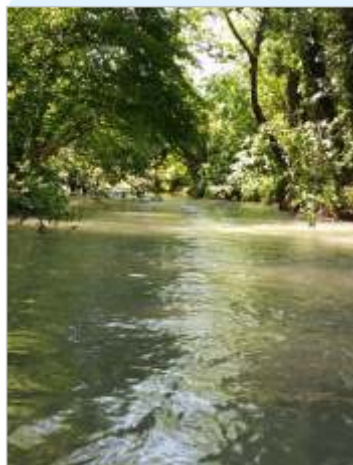
STAZIONE: R1101920CH  
x: 2378844 y: 4777994  
Comune: Camporotondo  
di Fiastrone  
Località: strada prov.le km 0.800

Il sito è localizzato a 250 m. s.l.m. a valle del lago di Fiastra. In questo tratto il corso d'acqua presenta un alveo largo circa 6 m, con velocità di corrente medio-alta con limitata turbolenza, il fondale è costituito in prevalenza da ciottoli, ghiaia e sassi.  
La dinamica fluviale è di tipo iporitrale.  
La fascia perfluviale risulta strutturata con formazioni arboree e arbustive su entrambe le rive.  
L'uso del territorio circostante è tipo agricolo.  
Nelle vicinanze è presente una cava.
