# BACINO ETE VIVO

## FIUME ETE VIVO TRATTO 1 C.I.\_A IT 11\_R023\_TR01\_A

**STAZIONE: R110232EV**  
x: 2420997 y: 4778540  
**Comune: Fermo**  
**Località: zona foce**

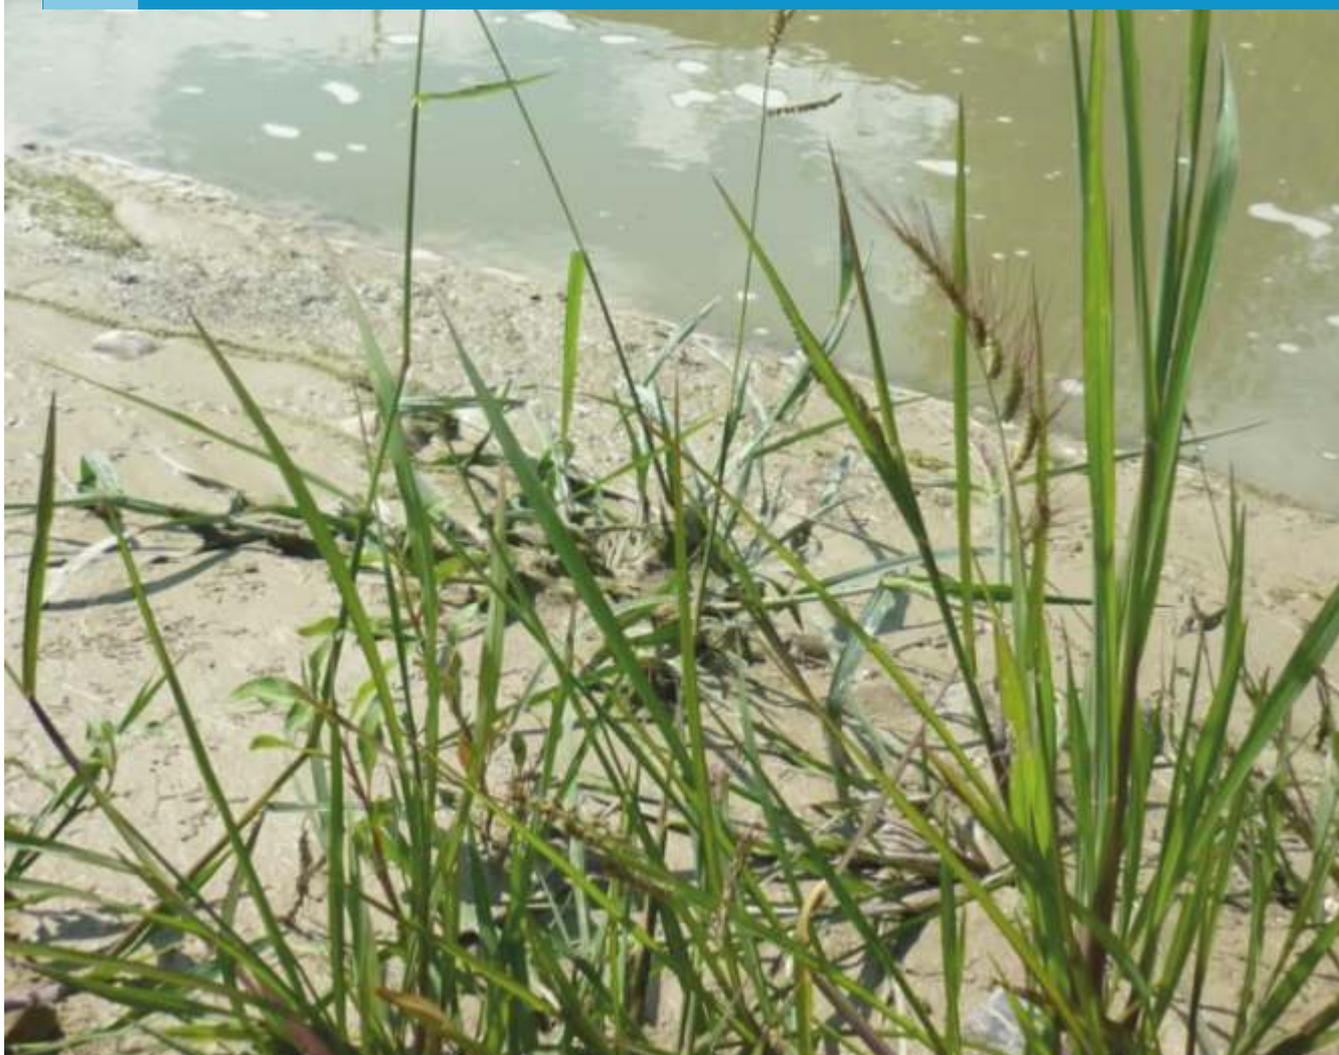
La stazione è ubicata nel tratto terminale del torrente Ete vivo, a chiusura di bacino idrografico, a valle del depuratore dei reflui urbani di Fermo (Salvano). Il substrato è costituito da ciottoli, ghiaia, sabbia e limo. La fascia perifluviale risulta scarsa, e la componente macrofita è costituita prevalentemente da specie indicatrici di elevata trofia. Torrente non significativo (bacino idrografico di 180 Km<sup>2</sup>), caratterizzato da scarsissima recettività, ma con influenza negativa sulla destinazione d'uso delle acque del corpo recettore (Mare Adriatico). Il degrado del corso d'acqua è comunque molto elevato e, nel periodo estivo, risulta pressoché alimentato da reflui.
