AGENZIA REGIONALE
PER LA PROTEZIONE AMBIENTALE
DELLE MARCHE

BACINO FOGLIA

TORRENTE APSA DI S. ARDUINO TRATTO 1 C.I._A IT 11-R002-027_TR01-A

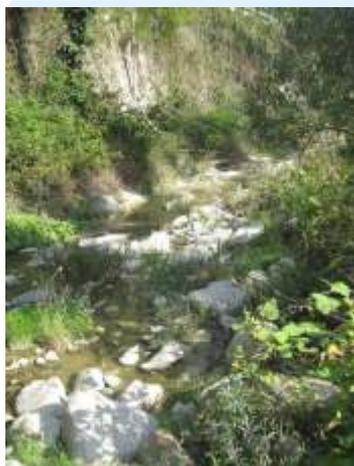
La stazione è posizionata in località Apsa, nel comune di Macerata Feltria, a 6,9 Km dalla sorgente ed a quota 256 m s.l.m. Il substrato è costituito da ciottoli, massi, roccia e argilla; la fascia perifluviale presenta una copertura arborea ed arbustiva. La sezione trasversale del corso d'acqua non evidenzia interventi artificiali.

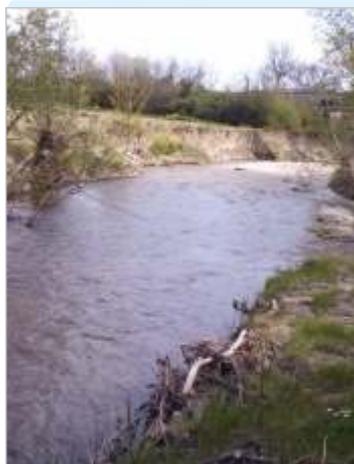
Il punto di campionamento è posizionato nel torrente Apsa di Montecchio, a 72 m s.l.m. ed a 9 Km dalla sorgente. Il substrato è costituito ciottoli, ghiaia e limo; il territorio circostante è adibito ad uso agricolo ed industriale. La fascia perifluviale presenta formazioni arbustive e fasce erbacee. La sezione trasversale del corso d'acqua non presenta interventi artificiali.

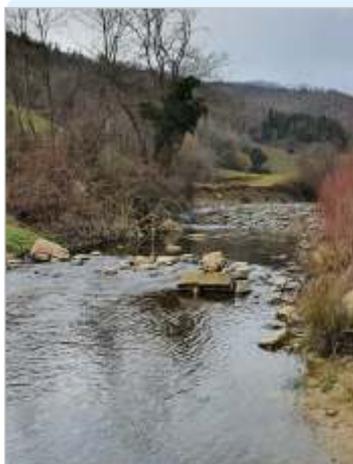
Il sito si trova in località Mutino, nel comune di Lunano a 13,6 km dalla sorgente e a quota 319 m s.l.m.
Il substrato è costituito da ciottoli, massi e roccia.
La fascia perifluviale presenta una copertura arborea ed arbustiva.

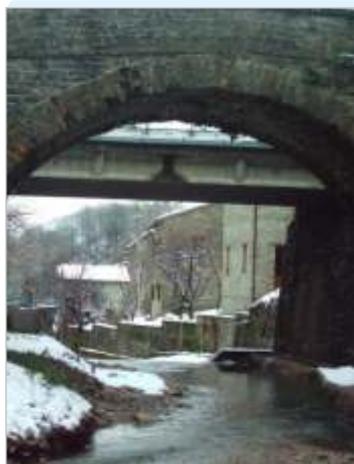
La stazione in esame si trova a Belforte all'Isauro, a 14 Km dalla sorgente e a quota 340 m/s.l.m.
Il substrato è costituito da ciottoli e ghiaia a tratti instabile e mobile in eventi di piena.
La fascia perifluviale presenta una copertura erbosa ed arbustiva a tratti.
La sezione trasversale del corso d'acqua non evidenzia interventi artificiali.

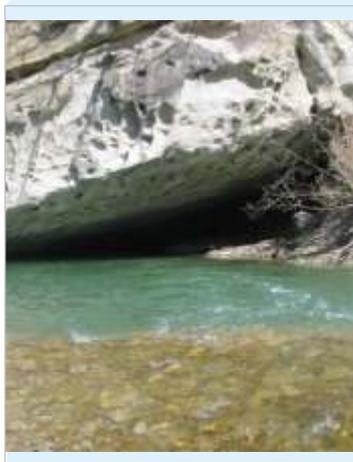
La stazione di campionamento si presenta con un substrato costituito da ciottoli, massi e ghiaia a tratti instabile e mobile in eventi di piena. La fascia perifluviale presenta formazioni arboree riparie, arbusti e fasce erbacee nel greto, nei periodi di magra.

La sezione trasversale del corso d'acqua non presenta interventi artificiali.

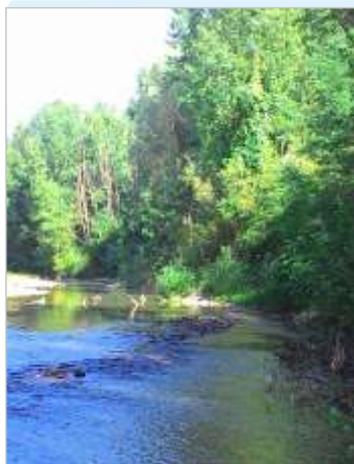
La granulometria del substrato di questo tratto di fiume è costituita da ciottoli, massi e ghiaia instabile e mobile a tratti in eventi di piena.
La fascia perifluviale presenta formazioni arboree riparie, arbusti e fasce erbacee nel greto, nei periodi di magra.
La sezione trasversale del corso d'acqua non presenta interventi artificiali.

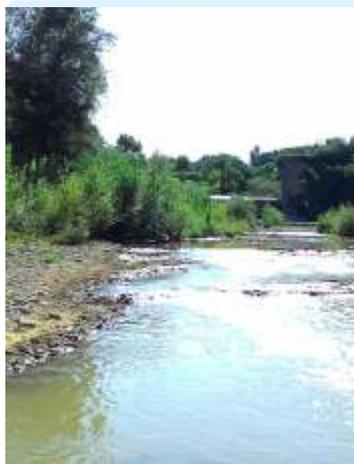
Il sito si trova a 23,8 km dalla sorgente e a 80 m/s.l.m.
La granulometria del substrato di questo tratto di fiume è costituita da ciottoli, massi e ghiaia instabile e mobile a tratti in eventi di piena.
La fascia perifluviale presenta formazioni arboree riparie, arbusti e fasce erbacee nel greto, nei periodi di magra.
La sezione trasversale del corso d'acqua non presenta interventi artificiali ad esclusione di un ponte.

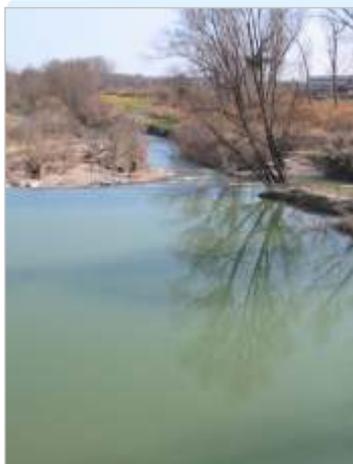
La stazione, presso la Chiusa di Ginestreto, si trova a Km 60 dalla sorgente e a 35m s.l.m.
L'acqua scorre su un substrato di ciottoli, ghiaia e limo instabile in evento di piena.
Il territorio circostante è adibito ad uso agricolo e zone industriali. La fascia perifluviale presenta formazioni arbustive e fasce erbacee. La sezione trasversale del corso d'acqua non presenta interventi artificiali.

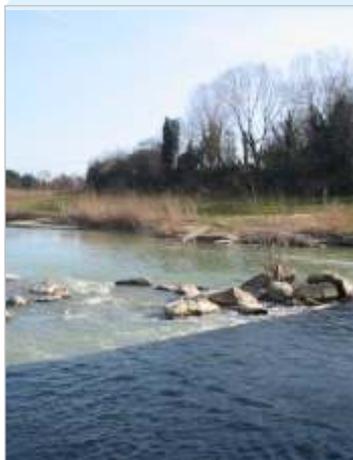
La stazione è localizzata in chiusura di bacino a circa 1km dalla foce, a Km 72 dalla sorgente e a quota 0 m s.l.m. Il terreno circostante è totalmente urbano, quindi il tratto fluviale è influenzato dalla pressione antropica della città di Pesaro. Il punto di campionamento presenta un substrato costituito da ghiaia e limo.

La fascia perifluviale è prevalentemente erbacea ed arbustiva. La sezione trasversale del corso d'acqua presenta un ponte che crea uno stramazzo.
