AGENZIA REGIONALE  
PER LA PROTEZIONE AMBIENTALE  
DELLE MARCHE

# BACINO MISA

## TORRENTE FENELLA TRATTO 1 C.I.\_A IT 11-R009-013-053\_FENELLA\_TR01-A

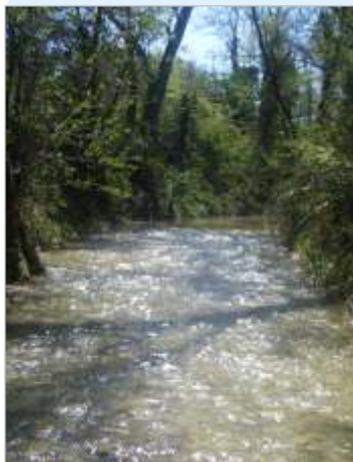
STAZIONE: R110091FN  
x: 2355257 y: 4825787  
Comune: Arcevia  
Località: Ripalta

La stazione è ubicata sull'asta del Torrente Fenella, vicino alla località Ripalta (altitudine 185 m s.l.m.), ad una distanza di circa 10 Km dalla sorgente. In questo tratto la sezione è ridotta, la velocità di corrente moderata e il substrato è costituito in prevalenza da ghiaia, ciottoli, sabbia e argilla. Presenta un'alternanza di piccole buche, lame e brevi correntini. La vegetazione di sponda si presenta diversificata in modo naturale e con portamento arboreo ed arbustivo su entrambe le sponde, ma con limitata ampiezza in sponda destra.

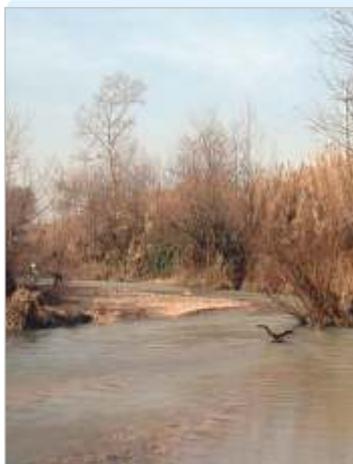
**STAZIONE: R110095NE**  
x: 2370588 y: 4834926  
Comune: Trecastelli  
Località: Ripe

La stazione è ubicata vicino alla località Ripe (altitudine 40 m s.l.m.), a circa 27 Km dalla sorgente.  
Il fiume scorre con velocità moderata, tracciando un lungo run, su di un alveo abbastanza ampio, costituito in prevalenza da ghiaia, ciottoli e sabbia.  
La vegetazione riparia è sviluppata in sponda sinistra con portamento arboreo ed arbustivo; più limitato lo sviluppo della vegetazione in sponda destra per la vicinanza di una strada che corre parallela al fiume.

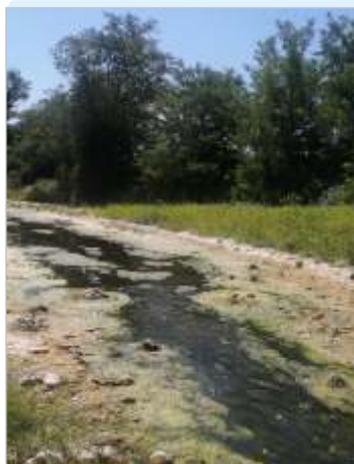
**STAZIONE: R110095MI**  
**x: 2369030 y: 4832010**  
**Comune: Ostra**  
**Località: Pianello d'Ostra,**  
**via del pescatore**

La stazione è ubicata nei pressi della località Pianello di Ostra (altitudine 45 m s.l.m.), a circa 25 Km dalla sorgente. La morfologia fluviale è dominata da un lungo run, in cui l'acqua scorre con velocità di corrente moderata, alternato da piccoli raschi. Il substrato è costituito in prevalenza da ghiaia e ciottoli. La vegetazione riparia è poco sviluppata su entrambe le sponde. Il fiume in questo tratto scorre vicino ad alcune abitazioni. Il territorio circostante è comunque adibito prevalentemente a pratiche agricole. A monte presenti alcuni attingimenti di tipo

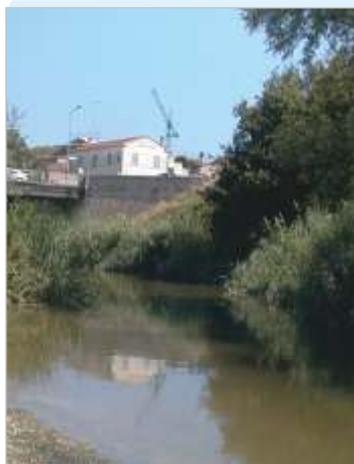
**STAZIONE: R110096bMI**  
x: 2373703 y: 4838585  
**Comune: Senigallia**  
**Località: Cannella**

La stazione è ubicata in località Cannella (altitudine 14 m s.l.m.), a circa 38 Km dalla sorgente.

Il tratto è attribuibile al metapotamon ed è costituito da un lungo run costretto a scorrere all'interno di argini artificiali in terra ricoperti da vegetazione che si presenta strutturata solo in sponda destra seppur interrotta dalla pista ciclabile.

Il fondale è costituito in prevalenza da fango, sabbia e ciottoli e la torbidità delle acque risulta elevata. Il territorio circostante è utilizzato prevalentemente ad uso agricolo.

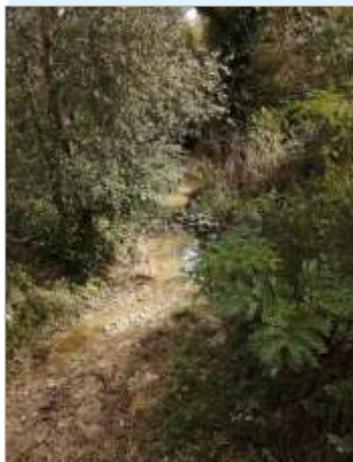
STAZIONE: R110091CA  
x: 2360451 y: 4821861  
Comune: Serra de' Conti  
Località: via Abbruciati

Il torrente Caffarelli è un affluente di destra del fiume Misa che conserva una discreta autenticità a livello di habitat naturale. Sono presenti diversi attingimenti a scopo irriguo.

La stazione di monitoraggio si trova nel tratto poco distante dalla confluenza con il fiume Misa, nei pressi di Serra De' Conti.
