AGENZIA REGIONALE  
PER LA PROTEZIONE AMBIENTALE  
DELLE MARCHE

# BACINO FOGLIA

triennio 2018-2020

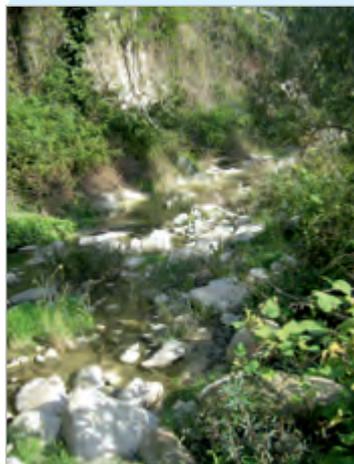
## TORRENTE APSA DI S. ARDUINO TRATTO 1 C.I.\_A IT 11-R002-027\_TR01-A

La stazione di campionamento è posizionata in località Apsa, nel comune di Macerata Feltria, a 6,9 Km dalla sorgente ed a quota 256 m s.l.m.

Il substrato è costituito da ciottoli, massi, roccia e argilla; la fascia perifluviale presenta una copertura arborea ed arbustiva. La sezione trasversale del corso d'acqua non evidenzia interventi artificiali.

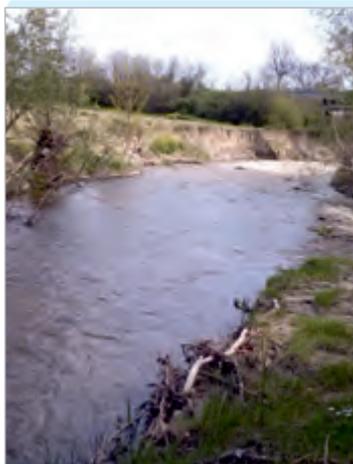
## TORRENTE APSA DI URBINO TRATTO 1 C.I.\_A IT 11-R002-095\_URBINO\_TR01-A

Il punto di campionamento è posizionato nel torrente Apsa di Montecchio, a 72 m s.l.m. ed a 9 Km dalla sorgente. Il substrato è costituito ciottoli, ghiaia e limo; il territorio circostante è adibito ad uso agricolo ed industriale. La fascia perifluviale presenta formazioni arbustive e fasce erbacee. La sezione trasversale del corso d'acqua non presenta interventi artificiali.

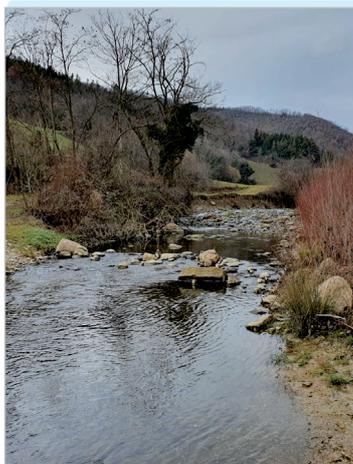
## TORRENTE MUTINO TRATTO 1 C.I.\_A IT 11-R002-009\_TR01-A

Il sito si trova in località Mutino, nel comune di Lunano a 13,6 km dalla sorgente e a quota 319 m s.l.m.

Il substrato è costituito da ciottoli, massi e roccia.

La fascia perifluviale presenta una copertura arborea ed arbustiva.

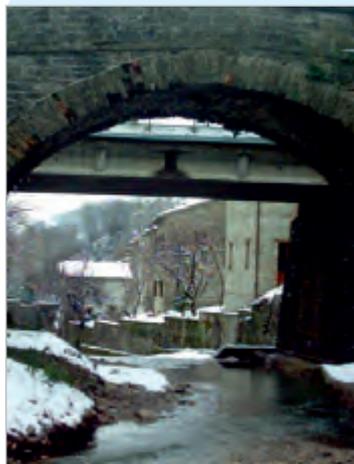
## FIUME FOGLIA TRATTO 1 C.I.\_A IT 11-R002\_TR01-A

La stazione in esame si trova a Belforte all'Isauro, a 14 Km dalla sorgente e a quota 340 m/s.l.m.  
Il substrato è costituito da ciottoli e ghiaia a tratti instabile e mobile in eventi di piena.  
La fascia perifluviale presenta una copertura erbosa ed arbustiva a tratti.  
La sezione trasversale del corso d'acqua non evidenzia interventi artificiali.

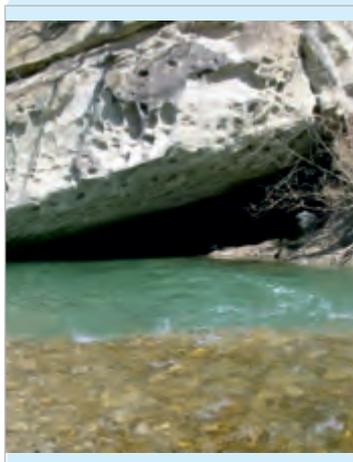
## FIUME FOGLIA TRATTO 2 C.I.\_A IT 11-R002\_TR02-A

Il sito si trova a Caprazzino, a valle di Lunano, nel comune di Sassocorvaro. La distanza dalla sorgente è di 21 Km e la quota è di 240 m/s.l.m. Il territorio che gravita sul tratto di fiume comprende zone agricole, e le aree urbane dei paesi di Belforte all'Isauro, Piandimeleto e Lunano.

La stazione di campionamento si presenta con un substrato costituito da ciottoli, massi e ghiaia a tratti instabile e mobile in eventi di piena. La fascia perifluviale presenta formazioni arboree riparie, arbusti e fasce erbacee nel greto, nei periodi di magra.

La sezione trasversale del corso d'acqua non presenta interventi artificiali.

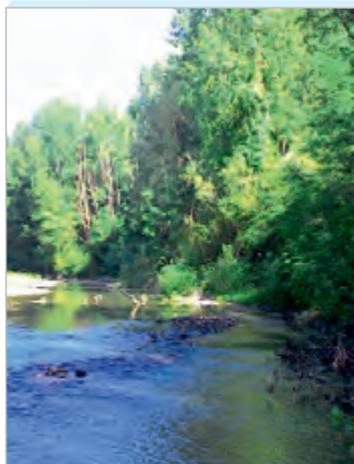
## FIUME FOGLIA TRATTO 2 C.I.\_B IT 11-R002\_TR02-B

La granulometria del substrato di questo tratto di fiume è costituita da ciottoli, massi e ghiaia instabile e mobile a tratti in eventi di piena.

La fascia perifluviale presenta formazioni arboree riparie, arbusti e fasce erbacee nel greto, nei periodi di magra.

La sezione trasversale del corso d'acqua non presenta interventi artificiali.

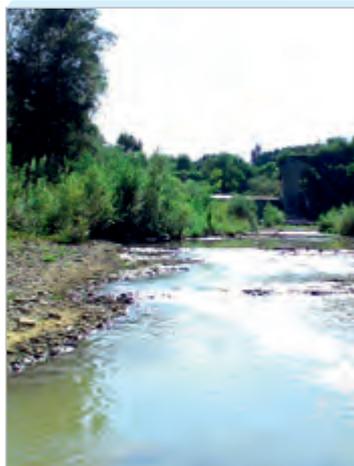
## FIUME FOGLIA TRATTO 3 C.I.\_A IT 11-R002\_TR03-A

Il sito si trova a 23,8 km dalla sorgente e a 80 m/s.l.m.  
La granulometria del substrato di questo tratto di fiume è costituita da ciottoli, massi e ghiaia instabile e mobile a tratti in eventi di piena.  
La fascia perifluviale presenta formazioni arboree riparie, arbusti e fasce erbacee nel greto, nei periodi di magra.  
La sezione trasversale del corso d'acqua non presenta interventi artificiali ad esclusione di un ponte.

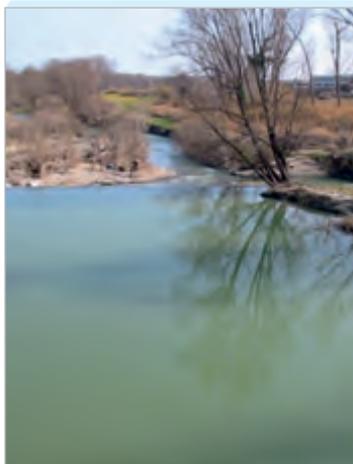
## FIUME FOGLIA TRATTO 4 C.I.\_A IT 11-R002\_TR04-A

La stazione, presso la Chiusa di Ginestreto, si trova a Km 60 dalla sorgente e a 35m s.l.m.  
L'acqua scorre su un substrato di ciottoli, ghiaia e limo instabile in evento di piena.  
Il territorio circostante è adibito ad uso agricolo e zone industriali.  
La fascia perifluviale presenta formazioni arbustive e fasce erbacee. La sezione trasversale del corso d'acqua non presenta interventi artificiali.

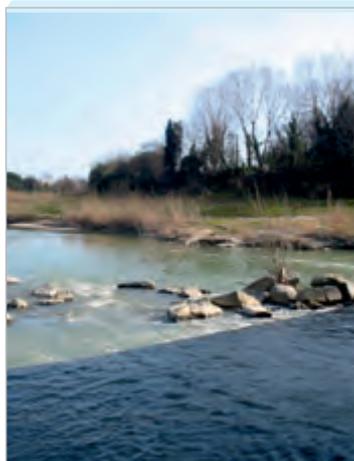
## FIUME FOGLIA TRATTO 4 C.I.\_B IT 11-R002\_TR04-B

La stazione è localizzata in chiusura di bacino a circa 1000 metri dalla foce, a Km 72 dalla sorgente e a quota 0 m s.l.m. Il terreno circostante è totalmente urbano, quindi il tratto fluviale è influenzato dalla pressione antropica della città di Pesaro. Il punto di campionamento presenta un substrato costituito da ghiaia e limo. La fascia perifluviale è prevalentemente erbacea ed arbustiva. La sezione trasversale del corso d'acqua presenta un ponte che crea uno stramazzo.
