AGENZIA REGIONALE
PER LA PROTEZIONE AMBIENTALE
DELLE MARCHE

BACINO CESANO

triennio 2018-2020

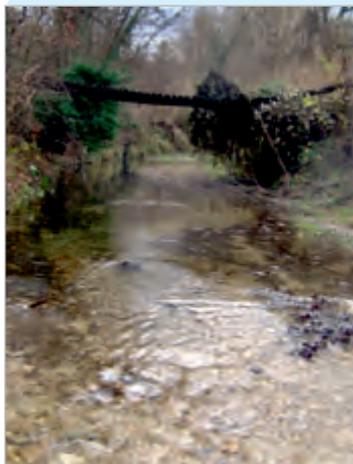
FIUME CINISCO TRATTO 1 C.I._A IT 11-R007-122_TR01-A

La stazione di campionamento si trova a 21 Km dalla sorgente a 265m./s.l.m.
L'alveo presenta un substrato costituito da limo, ciottoli e sabbia; la fascia perifluviale è formata da vegetazione arbustiva ed arborea.
Il territorio circostante è urbano ed adibito ad uso agricolo.

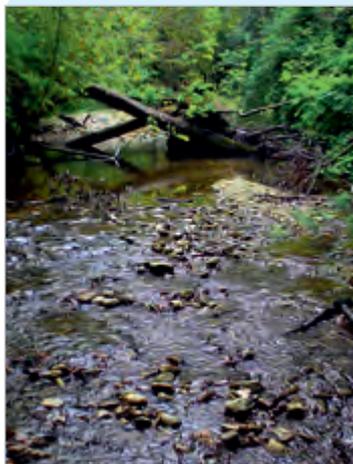
FIUME CESANO TRATTO 1 C.I._A IT 11-R007_TR01-A

Il sito si trova a circa 7 Km dalla sorgente a 350m./s.l.m. L'alveo presenta un substrato costituito da ciottoli, massi e vecchi tronchi stabilmente incassati; la fascia perifluviale è formata da vegetazione arbustiva ed arborea, le formazioni funzionali non presentano interruzioni.

La sezione trasversale presenta un alveo integro con alta diversità morfologica, inoltre gli elementi morfologici sono ben distinti con successione regolare.

Il territorio circostante è boschivo con scarsa antropizzazione.

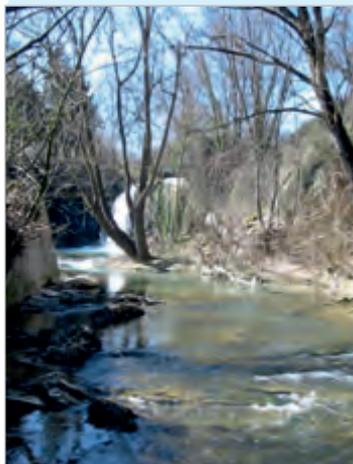
FIUME CESANO TRATTO 2 C.I._A IT 11-R007_TR02-A

Il sito si trova a 20 Km dalla sorgente e a 235 m/s.l.m. Il territorio che circonda il corso d'acqua è agricolo ed urbano. L'alveo presenta un substrato costituito da ciottoli e massi stabilmente incassati che favoriscono il formarsi di microambienti diversi e stabili. La fascia perifluviale presenta formazioni arboree riparie ed arbusti. La sezione trasversale del corso d'acqua non evidenzia interventi artificiali.

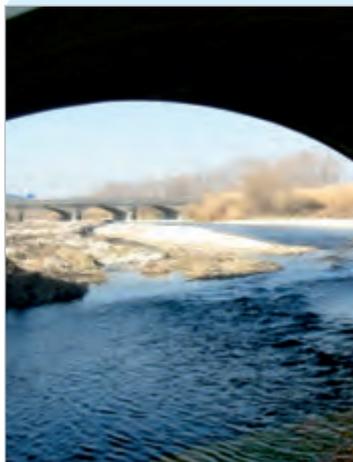
FIUME CESANO TRATTO 3 C.I._A IT 11-R007_TR03-A

La chiusura di bacino del fiume Cesano, localizzata a Marotta di Mondolfo, si trova in una zona urbanizzata ed agricola, a 62 Km dalla sorgente e sul livello del mare. In questo punto di campionamento l'alveo di piena è molto ampio e presenta un substrato costituito da ghiaia e limo quindi mobile in eventi di piena e instabile.

La fascia perifluviale è costituita da vegetazione arbustiva alternata a tratti erbosi e canneto. La sezione trasversale del corso d'acqua non evidenzia interventi artificiali.

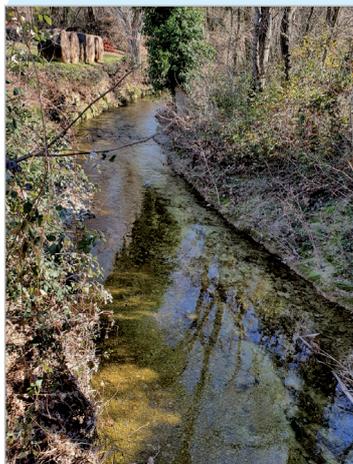
TORRENTE NEVOLA TRATTO 1 C.I._A IT 11-R007-048_TR01-A

La stazione, localizzata sul torrente Nevola, si trova a 13,5 km di distanza dalla sorgente e a 200 m s.l.m.
L'alveo ha un substrato costituito da ciottoli e ghiaia.
La fascia perifluviale è formata da vegetazione arbustiva ed arborea.
Il territorio circostante è adibito ad uso agricolo.
