AGENZIA REGIONALE  
PER LA PROTEZIONE AMBIENTALE  
DELLE MARCHE

# BACINO MISA

triennio 2018-2020

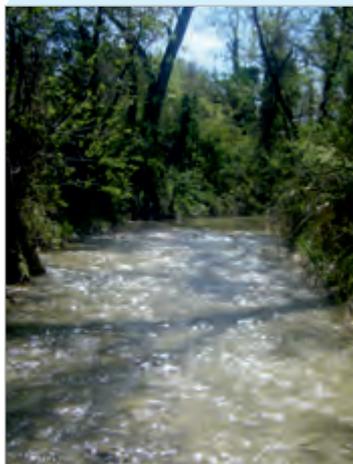
**STAZIONE: R110091FN**  
x: 2355257 y: 4825787  
Comune: Arcevia  
Località: Ripalta

La stazione è ubicata sull'asta del Torrente Fenella, vicino alla località Ripalta (altitudine 185 m s.l.m.), ad una distanza di circa 10 Km dalla sorgente. In questo tratto la sezione è ridotta, la velocità di corrente moderata e il substrato è costituito in prevalenza da ghiaia, ciottoli, sabbia e argilla. Presenta un'alternanza di piccole buche, lame e brevi correntini. La vegetazione di sponda si presenta diversificata in modo naturale e con portamento arboreo ed arbustivo su entrambe le sponde, ma con limitata ampiezza in sponda destra.

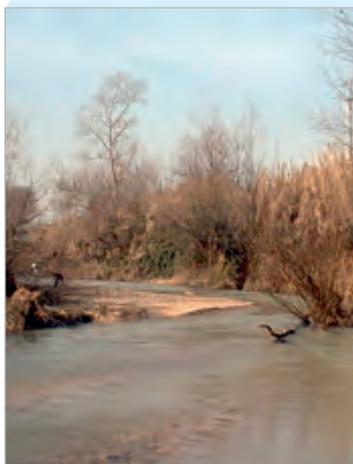
**STAZIONE: R110095NE**  
x: 2370588 y: 4834926  
Comune: Trecastelli  
Località: Ripe

La stazione è ubicata vicino alla località Ripe (altitudine 40 m s.l.m.), a circa 27 Km dalla sorgente.  
Il fiume scorre con velocità moderata, tracciando un lungo run, su di un alveo abbastanza ampio, costituito in prevalenza da ghiaia, ciottoli e sabbia.  
La vegetazione riparia è sviluppata in sponda sinistra con portamento arboreo ed arbustivo; più limitato lo sviluppo della vegetazione in sponda destra per la vicinanza di una strada che corre parallela al fiume.

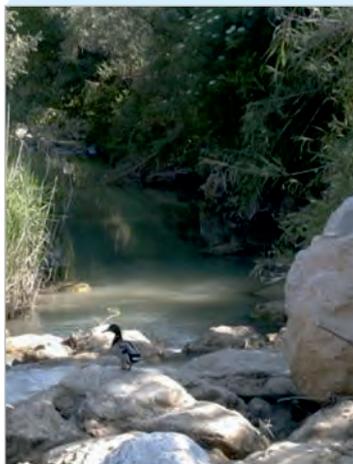
STAZIONE: R110095MI  
x: 2369030 y: 4832010  
Comune: Ostra  
Località: Pianello d'Ostra,  
via del pescatore

La stazione è ubicata nei pressi della località Pianello di Ostra (altitudine 45 m s.l.m.), a circa 25 Km dalla sorgente. La morfologia fluviale è dominata da un lungo run, in cui l'acqua scorre con velocità di corrente moderata, alternato da piccoli raschi. Il substrato è costituito in prevalenza da ghiaia e ciottoli. La vegetazione riparia è poco sviluppata su entrambe le sponde. Il fiume in questo tratto scorre vicino ad alcune abitazioni. Il territorio circostante è comunque adibito prevalentemente a pratiche agricole. A monte presenti alcuni attingimenti di tipo irriguo.

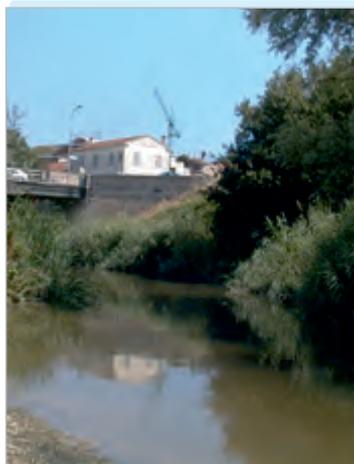
STAZIONE: R110096bMI  
x: 2373703 y: 4838585  
Comune: Senigallia  
Località: Cannella

La stazione è ubicata in località Cannella (altitudine 14 m s.l.m.), a circa 38 Km dalla sorgente.

Il tratto è attribuibile al metapotamon ed è costituito da un lungo run costretto a scorrere all'interno di argini artificiali in terra ricoperti da vegetazione che si presenta strutturata solo in sponda destra seppur interrotta dalla pista ciclabile.

Il fondale è costituito in prevalenza da fango, sabbia e ciottoli e la torbidità delle acque risulta elevata. Il territorio circostante è utilizzato prevalentemente ad uso agricolo.

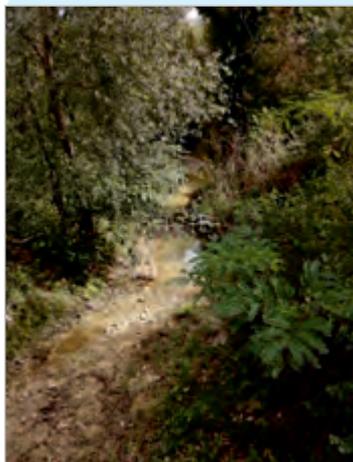
STAZIONE: R110091CA  
x: 2360451 y: 4821861  
Comune: Serra de' Conti  
Località: via Abbruciati

Il torrente Caffarelli è un affluente di destra del fiume Misa che conserva una discreta autenticità a livello di habitat naturale. Sono presenti diversi attingimenti a scopo irriguo. La stazione di monitoraggio si trova nel tratto poco distante dalla confluenza con il fiume Misa, nei pressi di Serra De' Conti.
