AGENZIA REGIONALE
PER LA PROTEZIONE AMBIENTALE
DELLE MARCHE

BACINO MUSONE

triennio 2018-2020

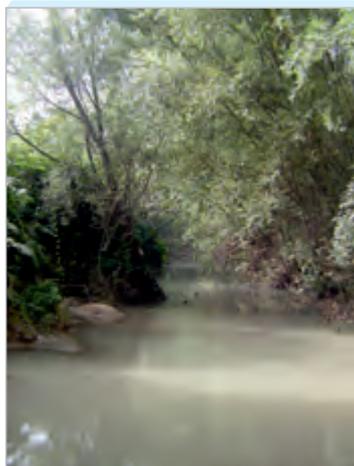
TORRENTE FIUMICELLO TRATTO 1 C.I._A IT 11-R014-071_TR01-A

La stazione è ubicata a monte della confluenza con il Fiume Musone (altitudine 57 m s.l.m.), ad una distanza di circa 28 Km dalla sorgente.

In questo tratto il fiume presenta caratteristiche ipopotamali, con alveo piuttosto inciso, rettilineo (largo 5m) inframmezzato da alcune buche a corrente lentissima.

Il substrato è costituito in prevalenza da ghiaia, sabbia e limo. La vegetazione di sponda è sviluppata ma di limitata ampiezza e presente con portamento sia arboreo che arbustivo su entrambe le rive.

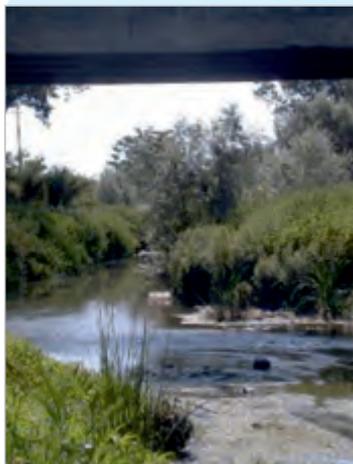
TORRENTE ASPIO TRATTO 1 C.I._A IT 11-R014-102_TR01-A

La stazione è situata lungo l'asta fluviale del Torrente Aspio. Si trova a monte della confluenza con il Fiume Musone, vicino alla località Svarchi di Numana (altitudine 8 m s.l.m.), a circa 20 Km dalla sorgente.

Il tratto è costituito da un lungo run e piccoli raschi, in cui l'acqua scorre con scarsa velocità di corrente.

L'alveo non è molto largo ed il substrato è costituito prevalentemente da ciottoli, ghiaia e limo.

La vegetazione riparia è abbastanza sviluppata in entrambe le sponde.

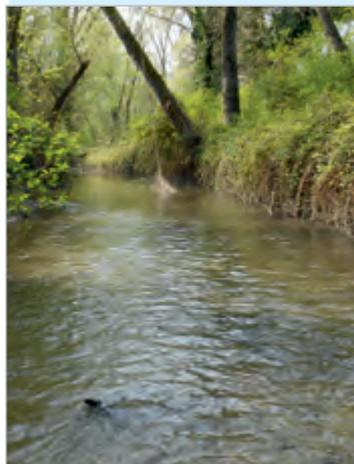
FIUME MUSONE TRATTO 1 C.I._B IT 11-R014_TR01-B

Il sito è localizzato nella frazione Colognola di Cingoli a 210 m s.l.m. a valle del lago di Castreccioni e dell'industria alimentare Fileni. In questo tratto il corso d'acqua presenta un alveo largo circa 4,50 m, con discreta velocità di corrente e media turbolenza. Il fondale è costituito in prevalenza da ciottoli, ghiaia, sassi e sabbia. La dinamica fluviale è di tipo iporitale. La fascia perifluviale risulta continua con formazioni arboree e arbustive diffuse. L'uso del territorio circostante è tipo silvo-agrario.

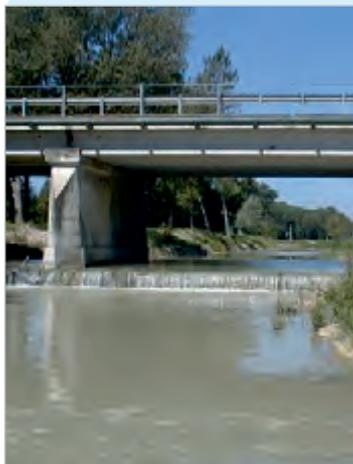
FIUME MUSONE TRATTO 2 C.I._A IT 11-R014_TR02-A

La stazione è ubicata nei pressi della località S. Domenico di Osimo (altitudine 45 m s.l.m.), a circa 48 Km dalla sorgente. La morfologia fluviale è dominata da un lungo run, in cui l'acqua scorre con velocità di corrente moderata, alternato da piccoli raschi e alcune buche. Il substrato è costituito in prevalenza da ciottoli, ghiaia e anche tanto limo. Le acque sono prevalentemente torbide. La vegetazione riparia con portamento arboreo e arbustivo è sviluppata su entrambe le sponde. Il territorio circostante è adibito prevalentemente a pratiche agricole.

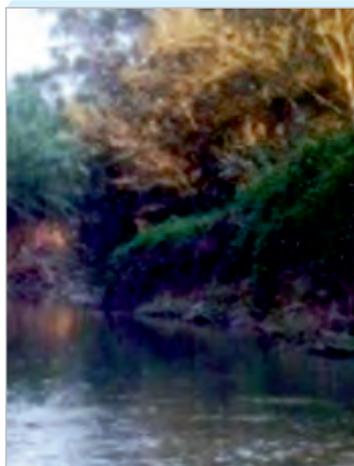
FIUME MUSONE TRATTO 2 C.I._B IT 11-R014_TR02-B

La stazione è ubicata a valle della confluenza con il Torrente Fiumicello (altitudine 30 m s.l.m.), a una distanza di circa 56 Km dalla sorgente. I

n questo tratto il fiume presenta caratteristiche ipopotamali, con alveo rettilineo (largo 8m) inframmezzato da alcune buche a corrente lentissima, lunghe e a volte profonde oltre 1,5 m. Il substrato è costituito in prevalenza ghiaia, sabbia e limo. La vegetazione di sponda è sviluppata e presente con portamento sia arboreo che arbustivo su entrambe le rive.

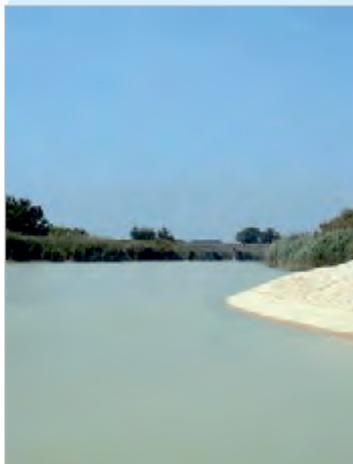
FIUME MUSONE TRATTO 2 C.I._C IT 11-R014_TR02-C

La stazione si trova a valle della confluenza con il Torrente Aspio, in località Scossicci (altitudine 5 m s.l.m.), a circa 70 Km dalla sorgente. Il tratto è attribuibile all'epipotamon ed è costituito da un lungo run in cui l'acqua scorre con scarsa velocità di corrente. L'alveo è molto largo e il substrato è costituito prevalentemente da ghiaia fine, sabbia e limo. La vegetazione riparia è abbastanza sviluppata in entrambe le sponde. Il fiume in questo tratto scorre in territorio abbastanza antropizzato; l'uso del suolo è prevalentemente agricolo.
