AGENZIA REGIONALE
PER LA PROTEZIONE AMBIENTALE
DELLE MARCHE

BACINI MENOCCHIA TESINO ALBULA

triennio 2018-2020

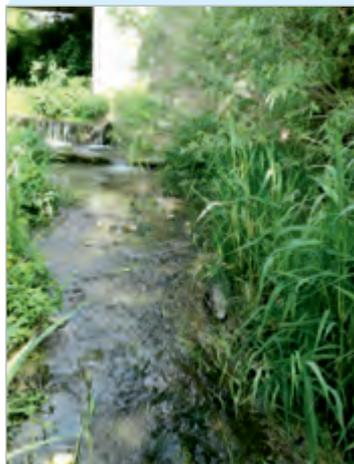
TORRENTE MENOCCCHIA TRATTO 1 C.I._A IT 11_R027_TR01_A

Il torrente Menocchia nasce a m 313 da La Grottaccia presso Montalto delle Marche. Sfocia nel mare Adriatico fra il Tesino e l'Aso a Ponte Menocchia. Il tratto indagato si trova a 160 m s.l.m. e ad una distanza dalla sorgente di circa 10 km. Il substrato è costituito da ciottoli e ghiaia.

La fascia perifluviale è costituita prevalentemente da formazioni arbustive piuttosto ridotte su entrambe le sponde.

Il territorio circostante è caratterizzato da attività urbane ed ha prevalentemente uso agricolo.

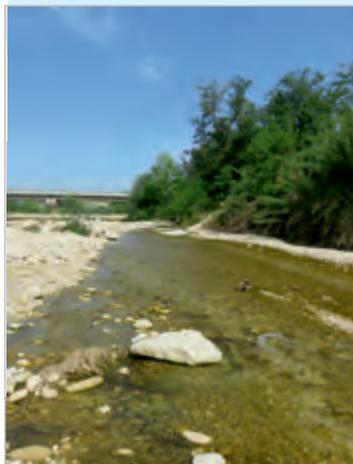
TORRENTE TESINO TRATTO 1 C.I._A IT 11_R029_TR01_A

Il sito si trova in località Ponte Tesino a 175 m s.l.m., a circa 20 km dalla sorgente, in una zona adibita principalmente a pratiche agricole ed insediamenti produttivi. L'alveo di media larghezza è caratterizzato da un substrato di ciottoli e ghiaia, la velocità della corrente è ridotta e la vegetazione presente in sponda destra presenta portamento prevalentemente arbustivo.

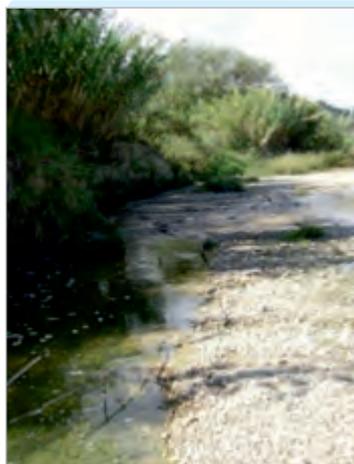
TORRENTE TESINO TRATTO 1 C.I._B IT 11_R009_TR01_B

Il sito si trova ad una distanza dalla sorgente di circa 35 km. Il substrato è costituito da ciottoli, ghiaia, sabbia e limo. La fascia perifluviale è quasi assente, mentre si evidenzia una discreta copertura da alghe macroscopiche (in particolare nei mesi estivi) che segnala una situazione di elevata eutrofizzazione. Sono inoltre evidenti tracce di anaerobiosi sul fondo.

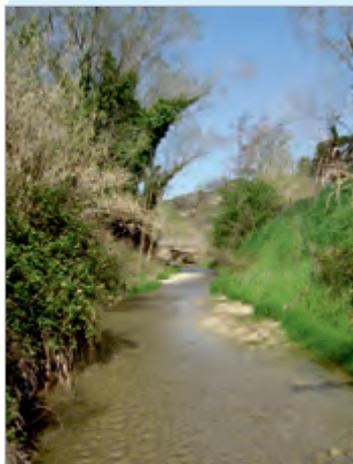
TORRENTE ALBULA TRATTO 1 C.I._A IT 11_R30a_TR01_A

Il substrato è costituito da sabbia e limo.
La fascia perifluviale è assente su entrambe le sponde.
La copertura macrofita ed algale rivela una situazione di elevata eutrofizzazione.

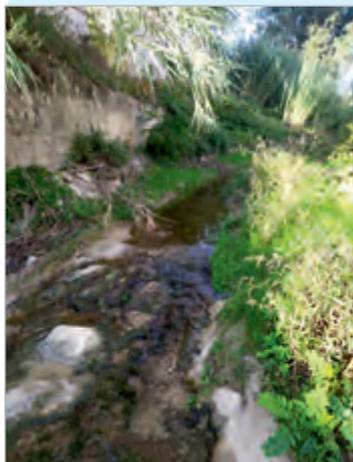
TORRENTE RAGNOLA TRATTO 1 C.I._A IT 11_R30F_TR01_A

Il sito si trova a 10 m s.l.m., a circa 8 km dalla sorgente, in un territorio a carattere prevalentemente urbano con moderata pressione antropica. L'alveo risulta piuttosto ridotto con substrato costituito da materiale grossolano ma anche da una parte consistente di limo, la velocità della corrente è scarsa. La sponda destra è costituita da un muro di cemento che non permette l'instaurarsi di formazioni arboree sufficientemente stabili, mentre la sponda sinistra presenta formazioni erbacee ed arbustive piuttosto estese.
