AGENZIA REGIONALE  
PER LA PROTEZIONE AMBIENTALE  
DELLE MARCHE

# BACINO TRONTO

triennio 2018-2020

## TORRENTE FLUVIONE TRATTO 1 C.I.\_A IT 00\_I028\_010\_TR01\_A

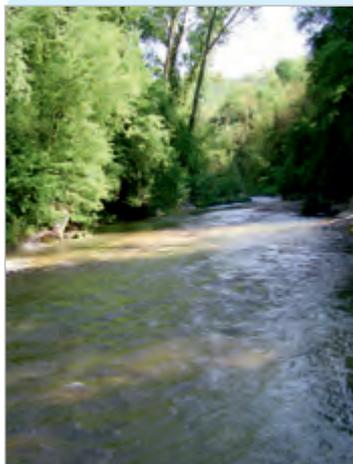
**STAZIONE: I0281FV**  
x: 2397144 y: 4743075  
Comune: Ascoli Piceno  
Località: ponte bivio per Roccafluvione

La stazione è situata a valle dell'abitato di Roccafluvione a 250 m s.l.m. e ad una distanza dalla sorgente di circa 20 km. La stazione è caratterizzata da sponde rocciose, substrato a ciottoli, ghiaia e sabbia con fascia perifluviale arboreo arbustiva che offre all'alveo una copertura pari al 70%. Il territorio circostante è scarsamente antropizzato. L'attività prevalente è di tipo agricolo non intensivo.

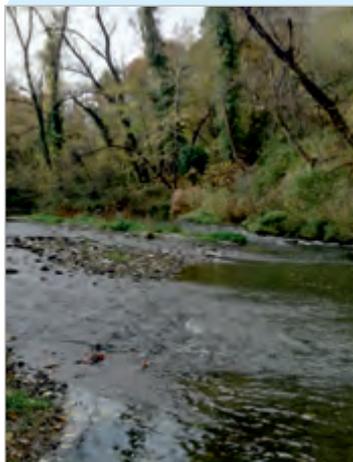
STAZIONE: I0283TR  
x: 2399535 y: 4744803  
Comune: Ascoli Piceno  
Località: bivio per Casamurana

La stazione di campionamento è ubicata a 164 m s.l.m., ad una distanza dalla sorgente di circa 48 km. L'alveo del fiume è alimentato dai rilasci del bacino idroelettrico di Mozzano. Tale bacino è recettore delle acque del torrente Fluvione e delle reimmissioni operate dalla centrale idroelettrica di Capodimonte (acque del Castellano provenienti dal bacino artificiale di Talvacchia e acque del bacino idroelettrico di Colombara/Tallacano). La portata a valle è garantita da un rilascio costante dallo sbarramento. Il substrato è costituito da roccia scoperta, massi e ciottoli. La fascia perifluviale risulta di media ampiezza ed è rappresentata da formazioni riparie arboree ed arbustive su entrambe le sponde. L'erosione delle sponde risulta poco evidente e non rilevante.

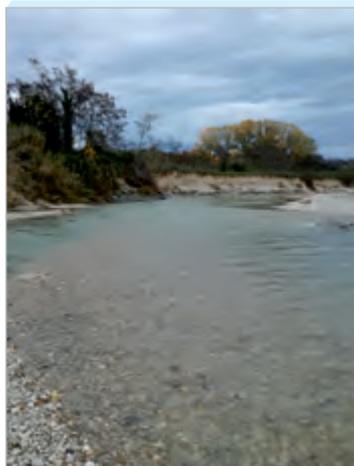
STAZIONE: I0286TR  
x: 2422068 y: 4746762  
Comune: Monsampolo del Tronto  
Località: ponte SS Bonifica

La stazione di campionamento si trova a 20 m s.l.m. e ad una distanza dalla sorgente di circa 80 km. Il substrato è costituito da ciottoli, ghiaia e sabbia. La fascia perifluviale si presenta naturale in sponda idrografica sinistra, dove risulta costituita prevalentemente da formazioni arbustive, mentre risulta discontinua sulla riva destra per la presenza di imprese di lavorazione di inerti che creano erosione in alcuni tratti. L'alveo del fiume scorre in zona particolarmente antropizzata per la presenza di attività industriali, artigianali e agricole e l'intensificazione di agglomerati abitativi.

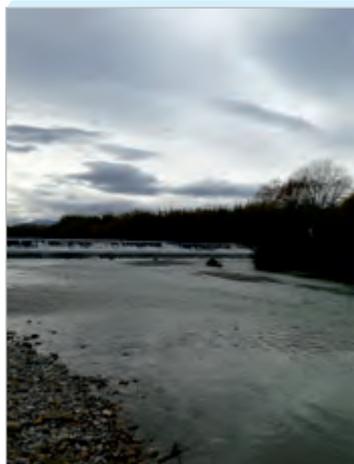
STAZIONE: I0287TR  
x: 2430213 y: 4749577  
Comune: Martinsicuro  
Località: ponte SS Adriatica

Il sito di campionamento si trova in chiusura di bacino idrografico a circa 90 km dalla sorgente. Il substrato è costituito da ciottoli, ghiaia e sabbia. la fascia perifluviale risulta costituita prevalentemente da formazioni arbustive su entrambe le sponde. L'alveo del fiume scorre in una zona particolarmente antropizzata.

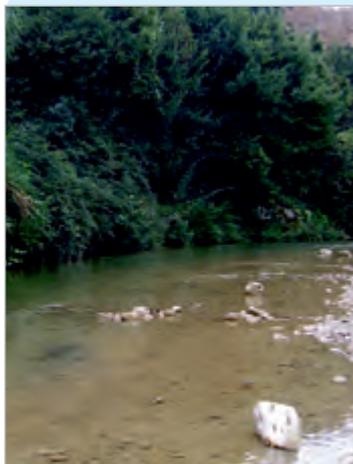
STAZIONE: I0282CS  
x: 2403094 y: 4745085  
Comune: Ascoli Piceno  
Località: cartiera papale

Il sito si trova a 164 m s.l.m. In questo tratto scorre in area urbana e presenta i segni di passate regolarizzazioni idrauliche come rettifiche, soglie e briglie.

Il fondale è formato prevalentemente da massi, ghiaia e ciottoli, ma a tratti presenta un substrato inamovibile.

La fascia perifluviale risulta abbastanza strutturata ed è costituita prevalentemente da formazioni arboree e arbustive su entrambe le sponde.

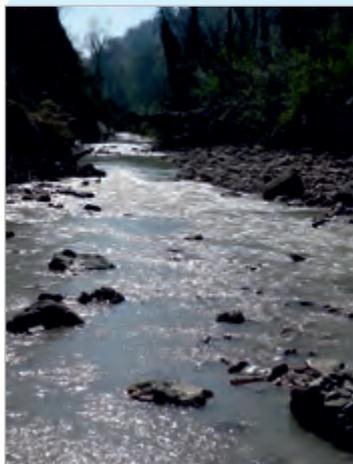
STAZIONE: I0281CI  
x: 2402075 y: 4747803  
Comune: Ascoli Piceno  
Località: frazione Colonnata

La stazione è situata a 190 m s.l.m., a circa 12 km dalla sorgente. Il substrato è costituito da ciottoli, ghiaia e sabbia. La vegetazione della fascia perifluviale risulta naturale ed è costituita prevalentemente da formazioni arboree ed arbustive piuttosto ridotte su entrambe le sponde. Il territorio circostante è caratterizzato da attività urbane ed ha prevalentemente uso agricolo non intensivo.

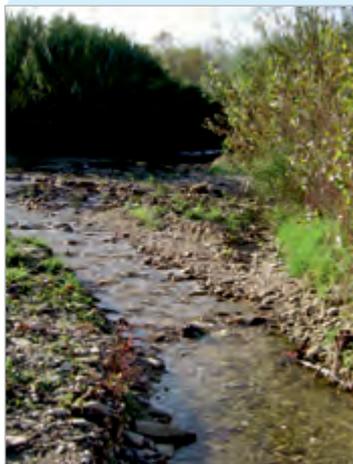
STAZIONE: I0281MR  
x: 2409551 y: 4745086  
Comune: Ascoli Piceno  
Località: 100 m a monte  
confluenza fiume Tronto

Il torrente Marino nasce dal Monte Piselli ed è lungo 12 km. È un affluente di destra del fiume Tronto. Il tratto indagato si trova a 83 m s. l. m.  
Il substrato è costituito da ciottoli, ghiaia e sabbia. La fascia perifluviale è costituita da formazioni arboree e arbustive piuttosto ridotte. Il territorio circostante è caratterizzato da attività urbane.

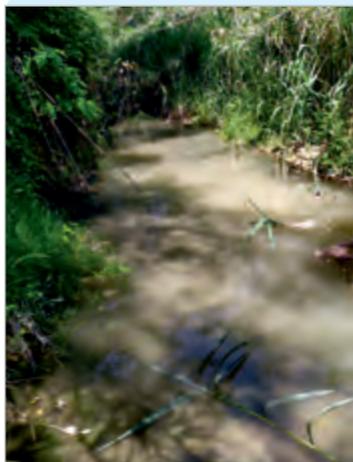
STAZIONE: I0281FB  
x:2421536 y: 4748345  
Comune: Spinetoli  
Località: Castel di Lama 100 m  
prima ponte ferroviario

Il torrente Fiobbo, affluente di sinistra del fiume Tronto, nel tratto indagato si trova a 60 m s.l.m. ed a circa 12 km dalla sorgente, in una zona a carattere urbano ed agricolo. L'alveo si presenta ristretto e con profondità ridotta, le acque presentano spesso elevata torbidità e scarsa velocità di corrente. La vegetazione è sviluppata su entrambe le sponde con portamento arboreo ed arbustivo.

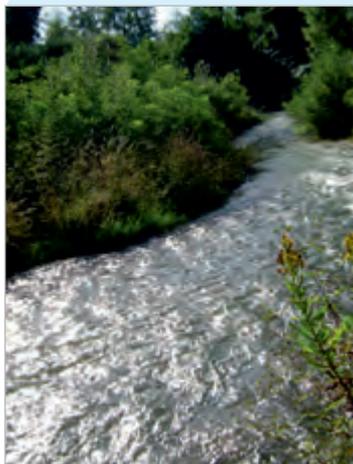
STAZIONE: I0281LM  
x:2415844 y: 4747162  
Comune: Ascoli Piceno  
Località: Castel di Lama

Il torrente Lama nasce nel comune di Offida. Il tratto indagato si trova in località Castel di Lama, strada provinciale 176, nel Comune di Ascoli Piceno a 60 m s.l.m.  
Il substrato è costituito da ciottoli, ghiaia, sabbia e limo. La fascia perifluviale è costituita prevalentemente da formazioni arbustive e da formazioni arboree su entrambe le sponde. Il territorio circostante è caratterizzato da attività urbane e agricole diffuse.

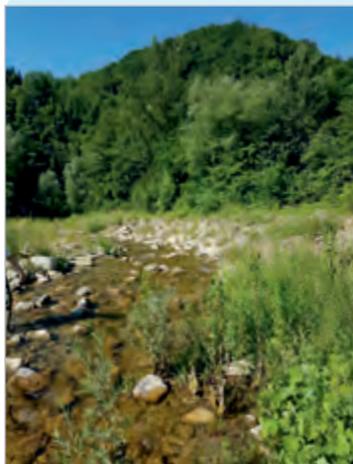
STAZIONE: I0281CN  
x: 2378182 y: 4732792  
Comune: Accumoli  
Località:

Il sito di campionamento si trova nei pressi del confine tra le Regioni Marche e Lazio a 690 m s.l.m., a circa 9 km dalla sorgente ed a pochi km a monte della confluenza con il fiume Tronto.

L'alveo di media larghezza presenta una successione regolare di tratti riffle e pool con substrato di sassi, ciottoli e ghiaia. La velocità della corrente risulta variabile in base al periodo di campionamento, con portata più elevata nei mesi primaverili. La vegetazione ripariale è ben sviluppata e caratterizzata da formazioni arboree ed arbustive su entrambe le rive. Il tratto indagato presenta una briglia artificiale che interrompe la continuità fluviale.
