## PRIMO INTERVENTO NELLA NOTTE DEL 05/01/2022

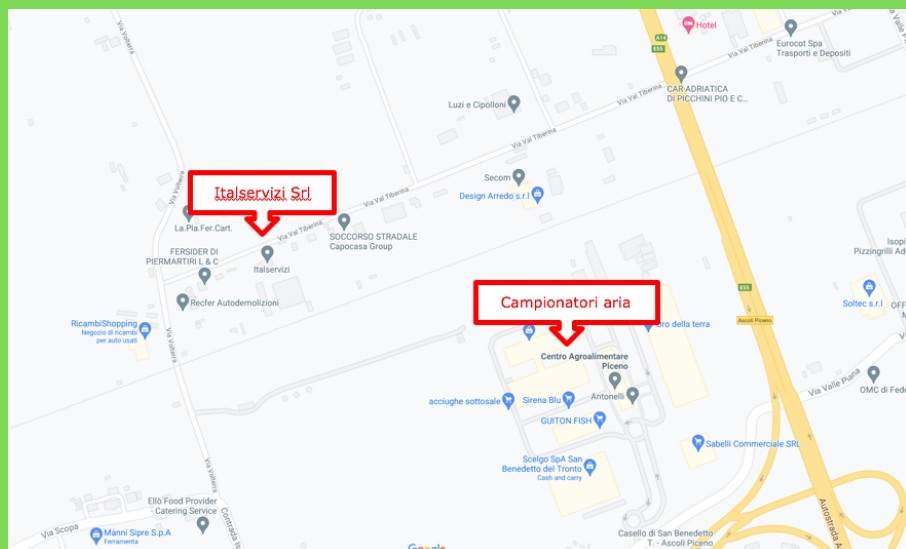
**PLANIMETRIA**

Confermata la presenza di una vasca di prima pioggia di capacità pari a 40 mc, nella quale sono confluite le acque di spegnimento, è stato richiesto al gestore di provvedere allo svuotamento della vasca stessa e allo stoccaggio del rifiuto liquido prodotto nel corso dello spegnimento dell'incendio presso le cisterne a disposizione dell'impianto, al fine di provvedere alla caratterizzazione e classificazione.
