AGENZIA REGIONALE  
PER LA PROTEZIONE AMBIENTALE  
DELLE MARCHE

# BACINO METAURO

triennio 2018-2020

## FIUME BISCUBIO TRATTO C.I.\_A IT 11-R05a-039-004\_TR01-A

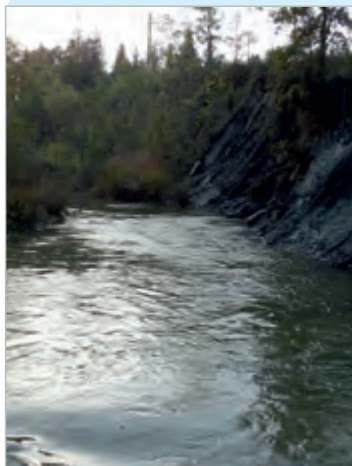
CORPO IDRICO GUADABILE  
MACROTIPO: M1/Ma  
TIPO: 13SS2T  
CORPO IDRICO NATURALE

STAZIONE: R110059ME  
x: 2313165 y:4827324  
Comune: Apecchio  
Località: a valle di Apecchio,  
al km 28,8

La posizione del punto di prelievo è sul torrente Biscubio a valle di Apecchio, a 16,4 Km dalla sorgente e a 5,6 Km dalla confluenza del Biscubio con il Candigliano, ad una quota di 475 m s.l.m.

Il substrato della stazione di campionamento è costituito da massi, ciottoli e ghiaia a tratti instabile e mobile in eventi di piena. La fascia perifluviale presenta formazioni arboree riparie e arbusti.

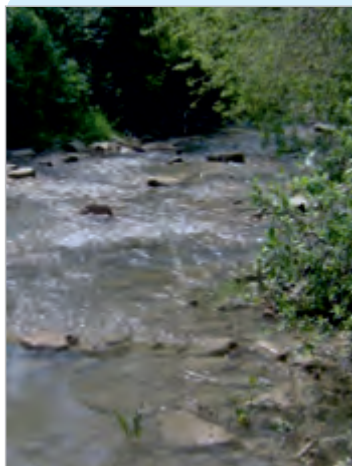
## FIUME BURANO TRATTO 1 C.I.\_A IT 11-R05a-039-085\_TR01-A

CORPO IDRICO GUADABILE  
MACROTIPO: M1/Ma  
TIPO: 13SS2T  
CORPO IDRICO NATURALE

STAZIONE: R1100512AME  
x: 2327244 y: 4811871  
Comune: Cantiano  
Località: frazione Tranquillo

Il sito, situato nel fiume Burano, è collocato a 16,5 Km di distanza dalla sorgente e a 380 m s.l.m.

Il punto di campionamento presenta un substrato costituito da massi incassati e ciottoli con fondale piuttosto stabile.

La fascia perifluviale presenta formazioni arboree riparie ed arbusti; la sezione trasversale del corso d'acqua presenta in sponda sinistra un argine rinforzato in cemento.

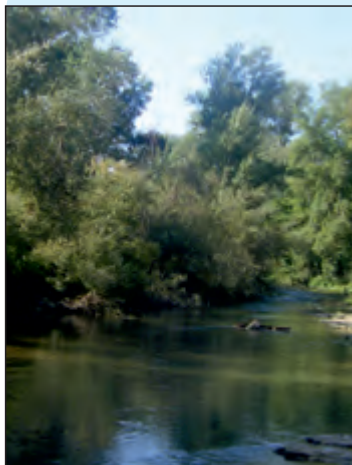
## FIUME BURANO TRATTO 2 C.I.\_B IT 11-R05a-039-085\_TR02-B

CORPO IDRICO GUADABILE  
MACROTIPO: M4/Mf  
TIPO: 13SS3T  
CORPO IDRICO NATURALE

STAZIONE: R1100514ME  
x: 2332233 y: 4828459  
Comune: Cagli  
Località: Smirra

La stazione è posizionata sul fiume Burano in prossimità di Cagli, a 19,8 Km dalla sorgente e a 225 m s.l.m. Il territorio circostante comprende zone agricole. Il sito è caratterizzato da un substrato costituito da ciottoli e ghiaia a tratti instabile e mobile in eventi di piena. La fascia perfluviale presenta formazioni arboree riparie, interrotte a tratti, ed arbusti. La sezione trasversale del corso d'acqua non evidenzia interventi artificiali.

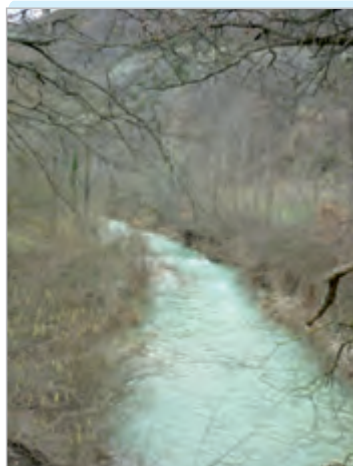
## FIUME CANDIGLIANO TRATTO 1 C.I.\_A IT 11-R05a-039\_TR01-A

CORPO IDRICO GUADABILE  
MACROTIPO: M4/Mf  
TIPO: 13SS3T  
CORPO IDRICO NATURALE

STAZIONE: R1100510ME  
x: 2318952 y: 4829400  
Comune: Santa'Angelo in Vado  
Località: S. Maria del Piano  
Vocabolo Mulino Ravagnana

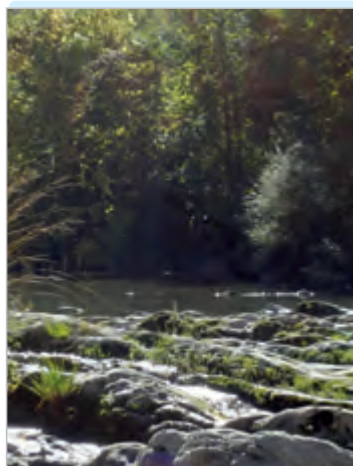
## FIUME CANDIGLIANO TRATTO 2 C.I.\_A IT 11-R05a-039\_TR02-A

CORPO IDRICO GUADABILE  
MACROTIPO: M4/Mf  
TIPO: 13SS3T  
CORPO IDRICO NATURALE

STAZIONE: R1100511ME  
x: 2320707 y: 4829037  
Comune: Piobbico  
Località: 2 km a valle di Piobbico

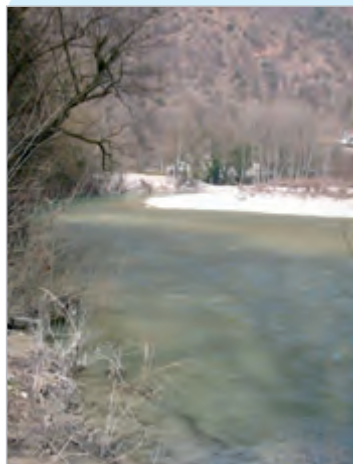
## FIUME CANDIGLIANO TRATTO 2 C.I.\_B IT 11-R05a-039\_TR02-B

**CORPO IDRICO GUADABILE**  
MACROTIPO: M4/Mf  
TIPO: 13SS3T  
**CORPO IDRICO FORTEMENTE MODIFICATO**

STAZIONE: R1100515ME  
x: 2334588 y: 4834052  
Comune: Cagli  
Località: Abbazia San Vincenzo

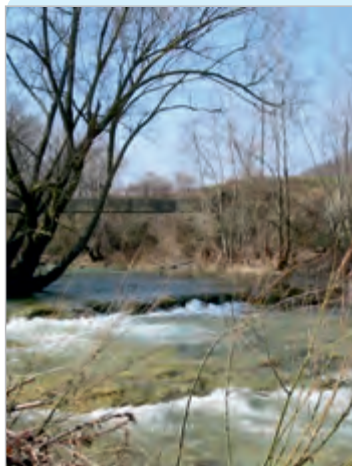
## FIUME METAURO TRATTO 2 C.I.\_A IT 11-R05a\_TR02-A

CORPO IDRICO GUADABILE  
MACROTIPO: M4/Mf  
TIPO: 13SS3T  
CORPO IDRICO NATURALE

STAZIONE: R110054ME  
x: 2307347 y: 4836427  
Comune: Mercatello sul Metauro  
Località: km 36/IV strada a dx sotto il ponticello

Il sito è posizionato a monte di S. Angelo in Vado e a valle di Mercatello sul Metauro, a 19,7 Km di distanza dalla sorgente e quota 360 m s.l.m. La zona circostante è essenzialmente agricola.

La stazione di campionamento presenta una granulometria del substrato costituita da roccia e massi stabilmente incassati. La fascia perifluviale è costituita da formazioni arboree di tipo ripario sufficientemente strutturate e non vi sono interventi artificiali nella sezione trasversale del corso d'acqua.

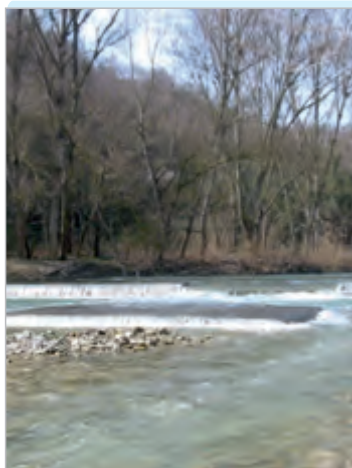
## FIUME METAURO TRATTO 2 C.I.\_B IT 11-R05a\_TR02-B

CORPO IDRICO GUADABILE  
MACROTIPO: M4/Mf  
TIPO: 13SS3T  
CORPO IDRICO NATURALE

STAZIONE: R110058ME  
x: 2334209 y: 4840080  
Comune: Urbino  
Località: Canavaccio via Metauro

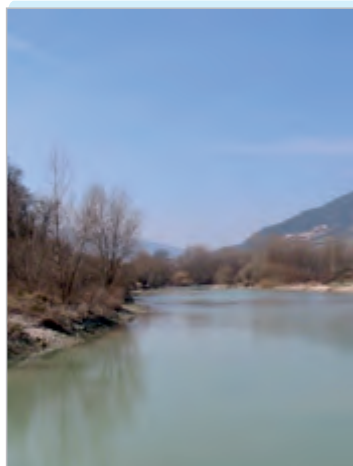
## FIUME METAURO TRATTO 3 C.I.\_A IT 11-R05a\_TR03-A

CORPO IDRICO GUADABILE  
MACROTIPO: M2/Mb  
TIPO: 13SS4T  
CORPO IDRICO FORTEMENTE  
MODIFICATO

STAZIONE: R1100517ME  
x: 2347069 y: 4840806  
Comune: Fossombrone  
Località: uscita Fossombrone est,  
stradina sulla sx verso il frantoio

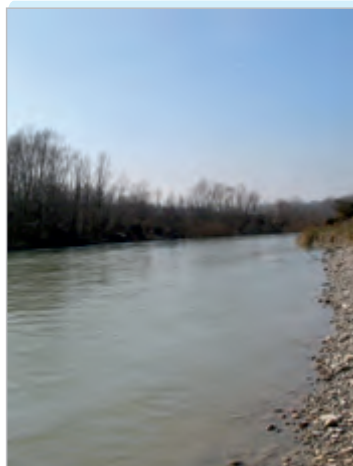
## TORRENTE TARUGO TRATTO 1 C.I.\_A IT 11-R05a-188\_TR01-A

**CORPO IDRICO GUADABILE**  
MACROTIPO: M1/Ma  
TIPO: 13SS2T  
**CORPO IDRICO NATURALE**

**STAZIONE: R1100518AME**  
x: 2343527 y: 4830737  
Comune: Fossombrone  
Località: Cartoceto di Pergola

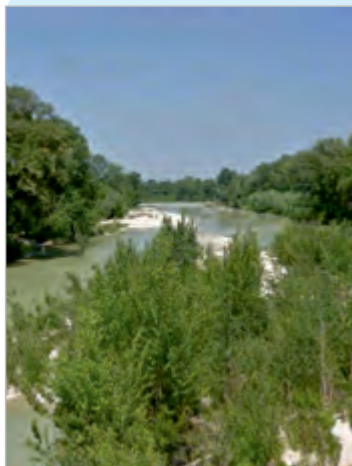
## FIUME METAURO TRATTO 4 C.I.\_A IT 11-R05a\_TR04-A

CORPO IDRICO GUADABILE  
MACROTIPO: M2/Mc  
TIPO: 12SS4F  
CORPO IDRICO FORTEMENTE  
MODIFICATO

STAZIONE: R1100519ME  
x: 2353048 y: 4845873  
Comune: Montemaggiore  
al Metauro  
Località: Calcinelli
