# **BACINO ASO**

triennio 2018-2020

# FIUME ASO TRATTO 1 C.I.\_A IT 11\_R025\_TR01\_A

STAZIONE: R110251AS x: 2385817 y: 4749266 Comune: Montemonaco Località: Isola San Giorgio

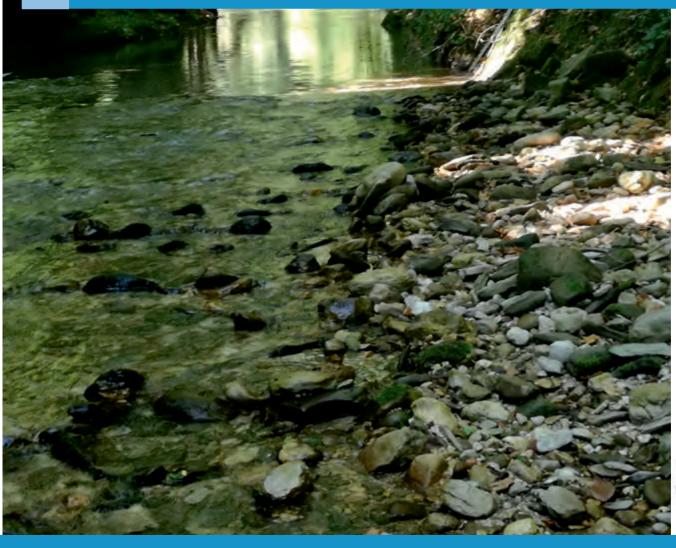
La stazione si trova a 750 m s.l.m. a circa 1 km a monte della diga di Gerosa e ad una distanza dalla sorgente di circa 8 km. In questo tratto il fiume presenta un buon grado di naturalità ed è possibile distinguere l'alternanza dei tratti di riffle e di pool con ampia diversificazione di microhabitat che favoriscono lo sviluppo di comunità biologiche stabili. Il substrato dell'alveo bagnato è costituito prevalentemente da massi, ciottoli e ghiaia. La fascia perifluviale è costituita da formazioni arboree ed arbustive su entrambe le sponde che conferiscono un'elevata ombreggiatura.
