**RELAZIONE SULLO STATO DI QUALITÀ  
DEI CORPI IDRICI SOTTERRANEI  
PER L'ANNO 2014**

ai sensi del D.Lgs. 30/2009 e del DM 260/2010

AGENZIA REGIONALE  
PER LA PROTEZIONE  
AMBIENTALE DELLE MARCHE

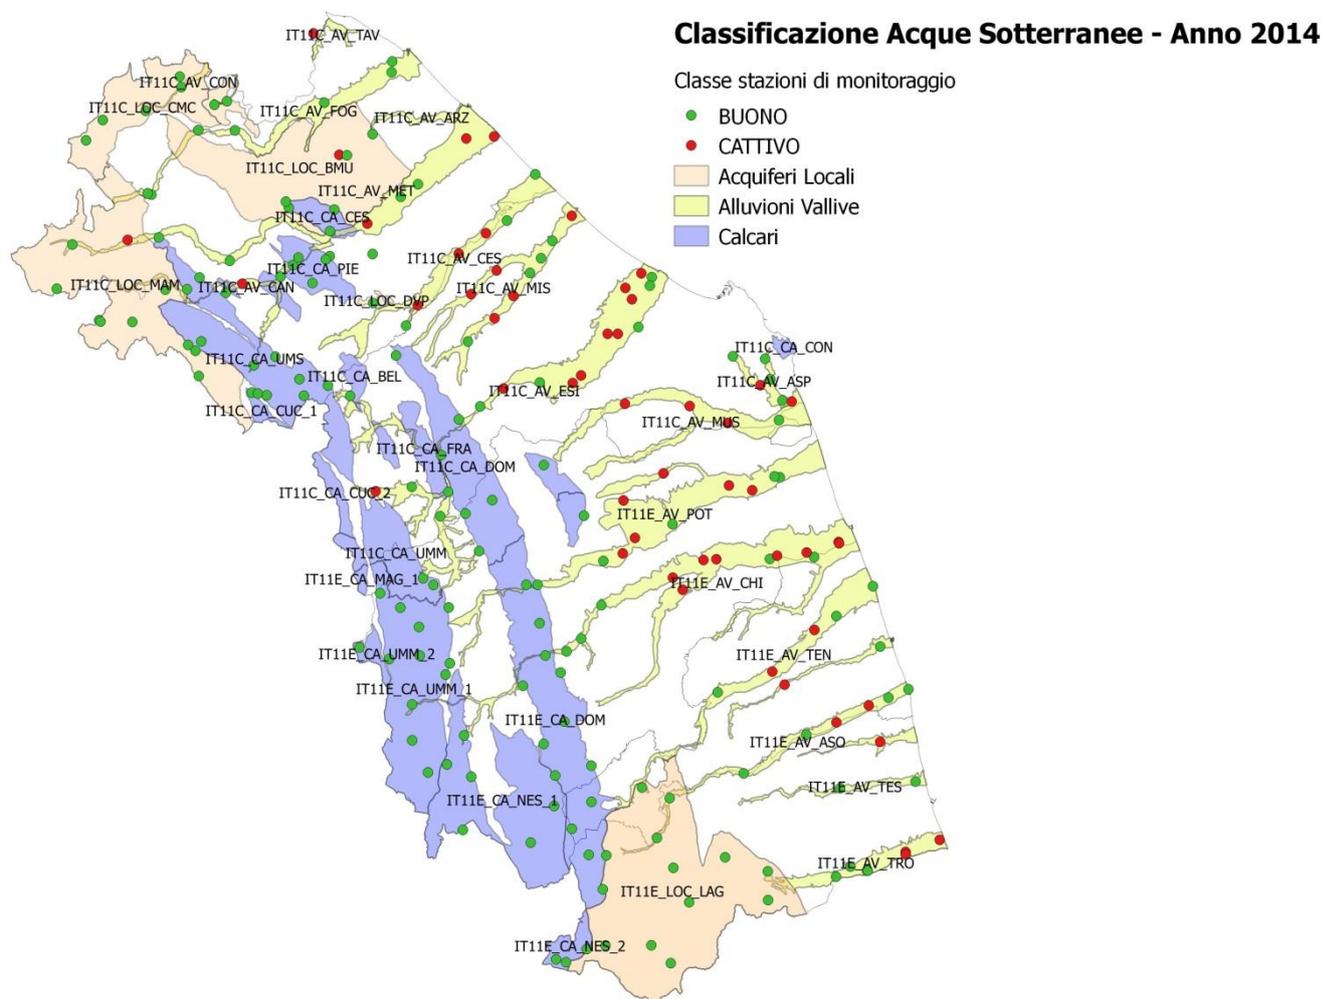
La classificazione provvisoria relativa allo stato chimico delle stazioni monitorate nei corpi idrici sotterranei, ottenuta per l'anno 2014, è illustrata nella carta seguente. La classificazione definitiva sarà possibile al termine del triennio di monitoraggio 2013-2015.

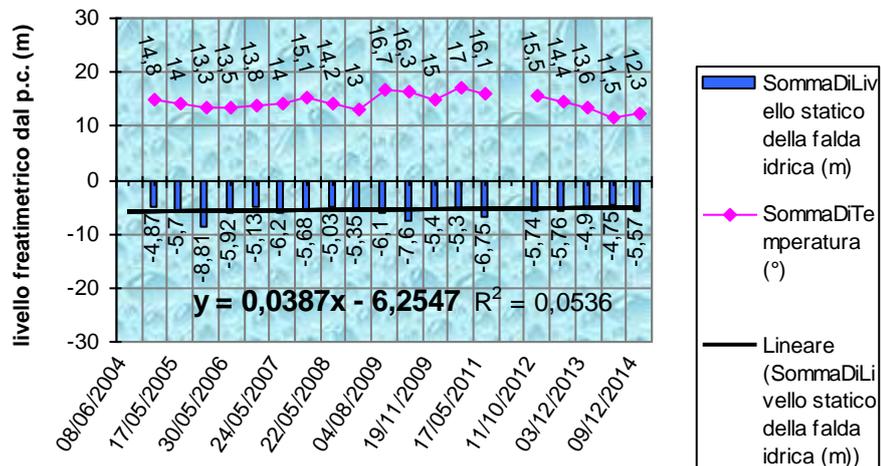
Punto di monitoraggio n: AN- 07246

Classificazione quantitativa: **Buono**

Tendenza nel tempo del livello piezometrico **positiva** (linea di tendenza nera nel grafico)

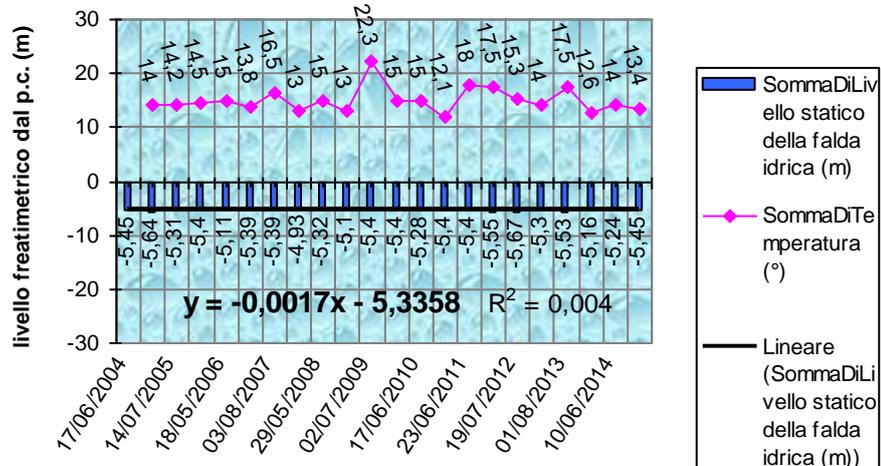
Punto di monitoraggio n: AN- 12064

Classificazione quantitativa: **Cattiva tendente a Buona**

Tendenza nel tempo del livello *lievemente* **negativa** (linea di tendenza nera nel grafico)

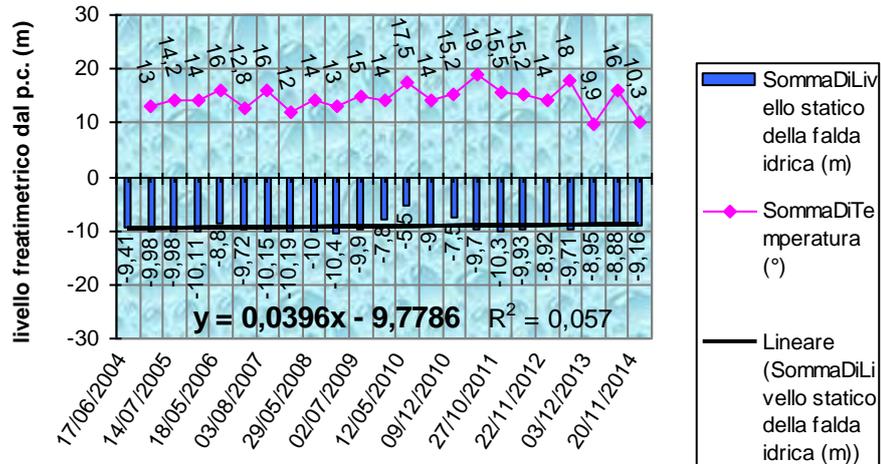
Punto di monitoraggio n: AN- 12065

Classificazione quantitativa: **Buono**

Tendenza nel tempo del livello piezometrico **positiva** (linea di tendenza nera nel grafico)

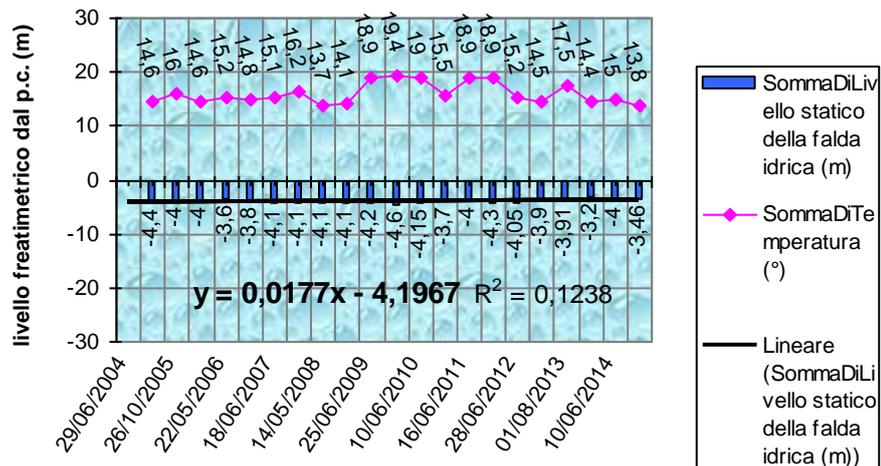
Punto di monitoraggio n: AN- 12072

Classificazione quantitativa: **Buono**

Tendenza nel tempo del livello piezometrico **negativa** (linea di tendenza nera nel grafico)

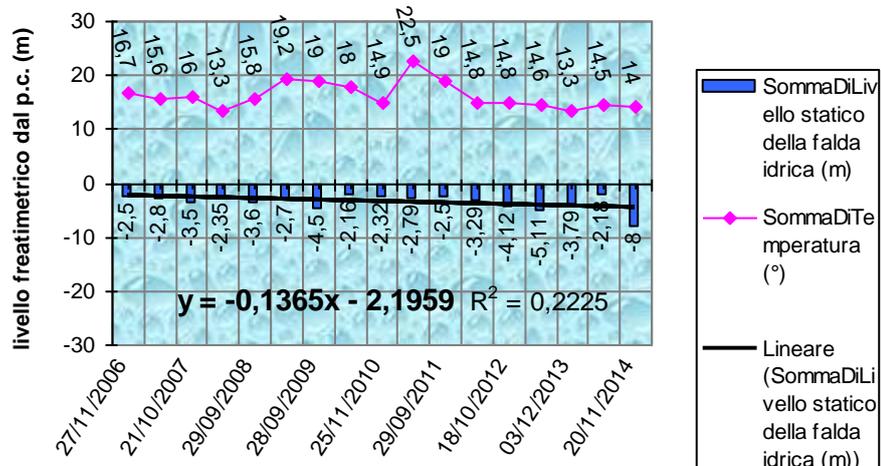
Punto di monitoraggio n: AN- 12116

Classificazione quantitativa: **Cattivo**

Tendenza nel tempo del livello piezometrico **lievemente negativa** (linea di tendenza nera nel grafico)

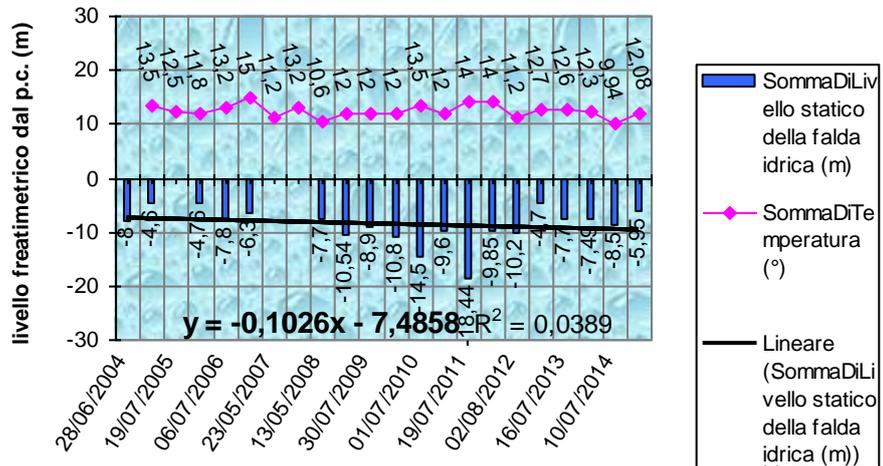
Punto di monitoraggio n: AN- 07112

**Classificazione quantitativa: Cattivo**

Tendenza nel tempo del livello piezometrico **negativo** (linea di tendenza nera nel grafico)

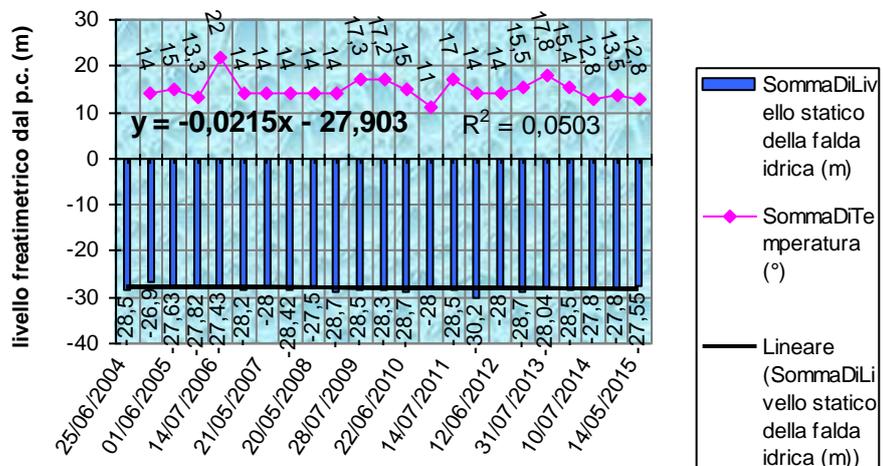
Punto di monitoraggio n: AN- 07169

**Classificazione quantitativa: Cattivo tendente al Buono**

Tendenza nel tempo del livello piezometrico **negativo** (linea di tendenza nera nel grafico)

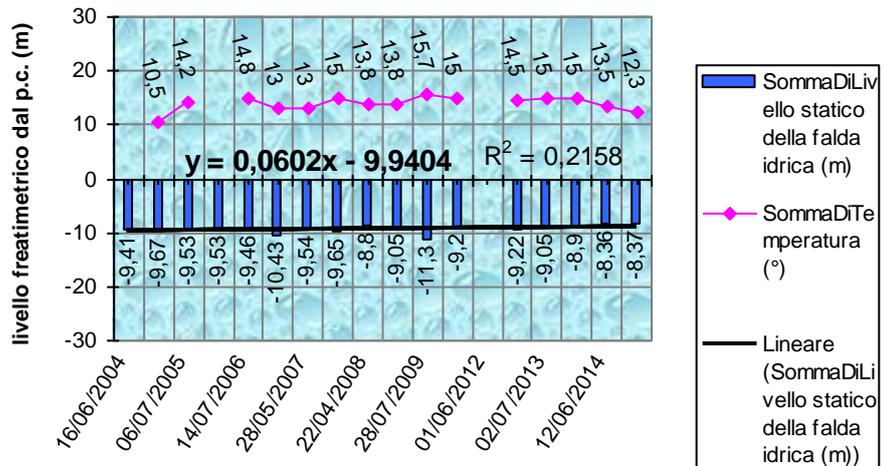
Punto di monitoraggio n: AN- 07247

Classificazione quantitativa: **Buono**

Tendenza nel tempo del livello piezometrico **positivo** (linea di tendenza nera nel grafico)

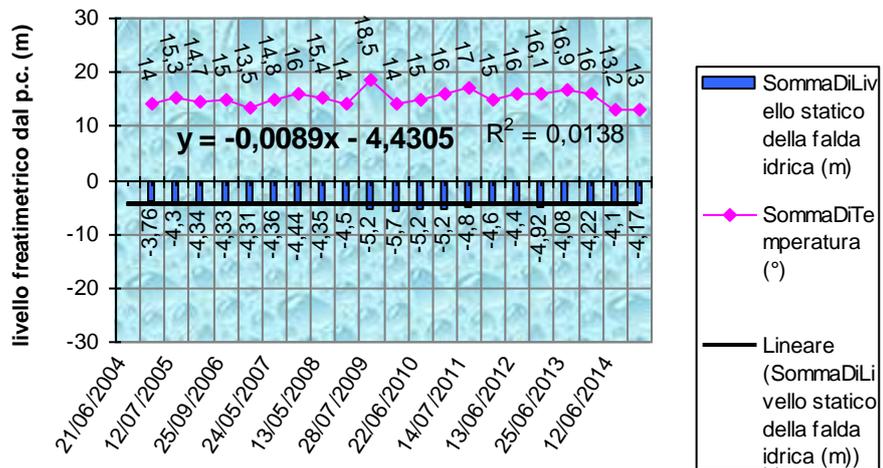
Punto di monitoraggio n: AN- 07261

Classificazione quantitativa: **Buono**

Tendenza nel tempo del livello piezometrico **lievemente negativo** (linea di tendenza nera nel grafico)

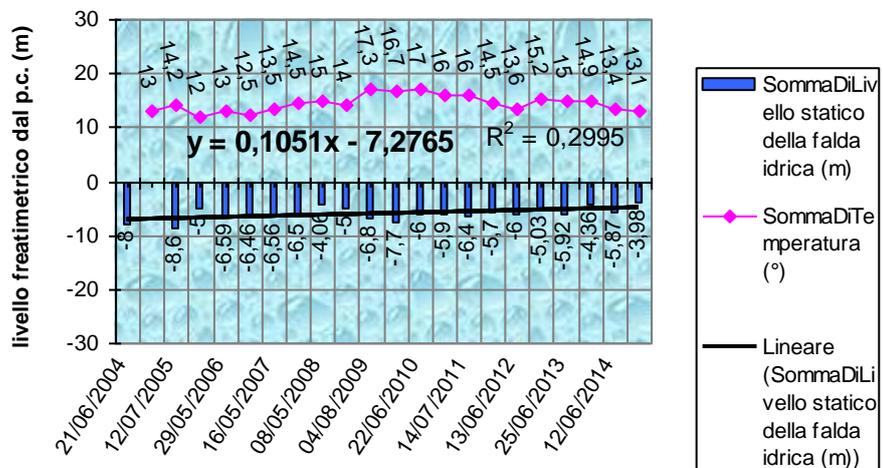
Punto di monitoraggio n: AN- 07262

Classificazione quantitativa: **Buono**

Tendenza nel tempo del livello piezometrico **positivo** (linea di tendenza nera nel grafico)

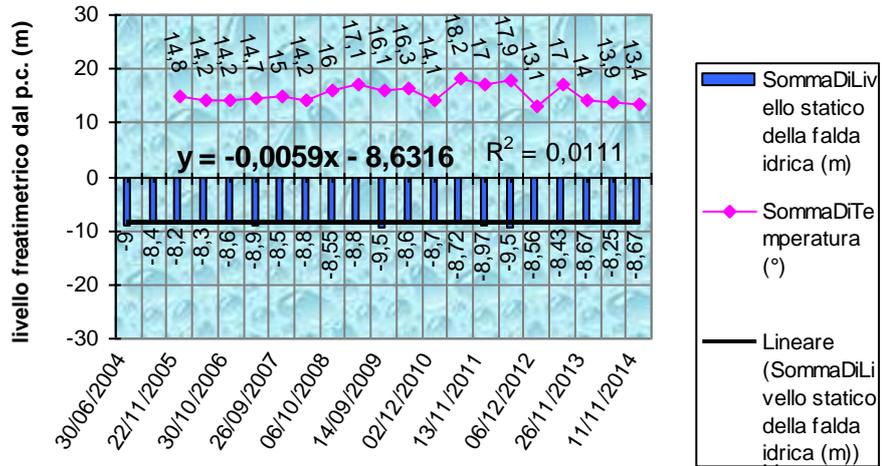
Punto di monitoraggio n: AN- 12059

Classificazione quantitativa: **Buono**

Tendenza nel tempo del livello piezometrico lievemente **negativo** (linea di tendenza nera nel grafico)

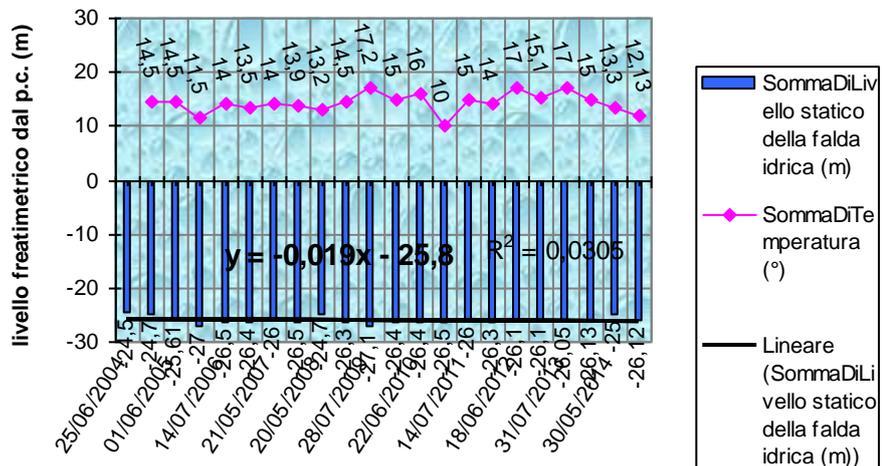
Punto di monitoraggio n: AN- 12066

Classificazione quantitativa: **Buono**

Tendenza nel tempo del livello piezometrico lievemente **negativo** (linea di tendenza nera nel grafico)

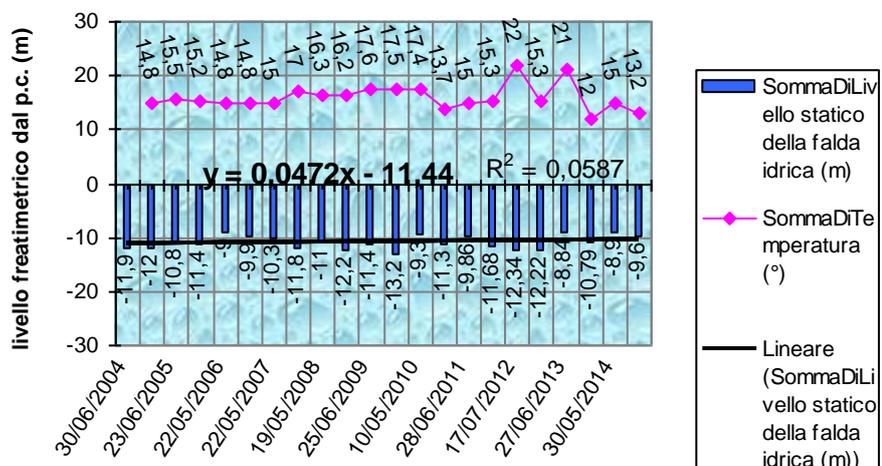
Punto di monitoraggio n: AN- 12067

Classificazione quantitativa: **Buono**

Tendenza nel tempo del livello piezometrico **positivo** (linea di tendenza nera nel grafico)

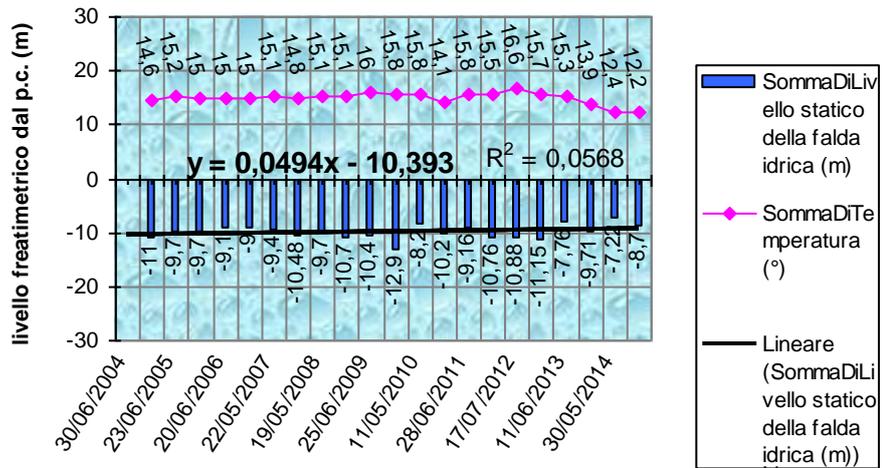
Punto di monitoraggio n: AN- 12068

Classificazione quantitativa: **Buono**

Tendenza nel tempo del livello piezometrico **positivo** (linea di tendenza nera nel grafico)

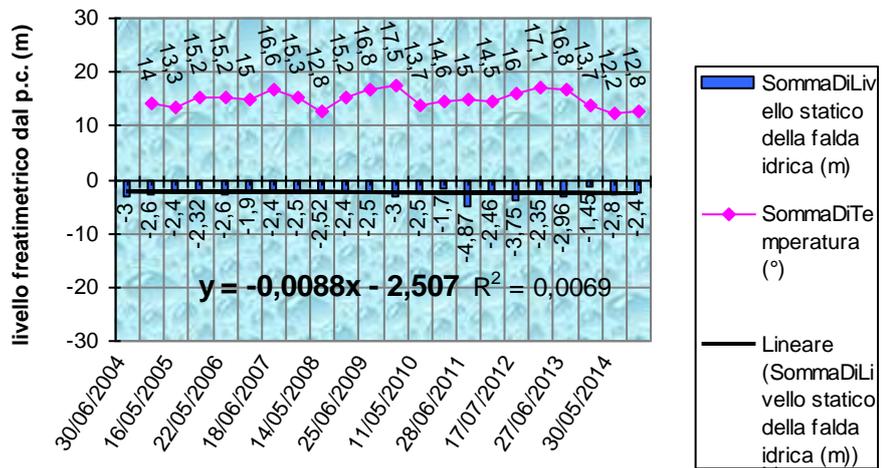
Punto di monitoraggio n: AN- 12074

Classificazione quantitativa: **Buono**

Tendenza nel tempo del livello piezometrico lievemente **negativo** (linea di tendenza nera nel grafico)

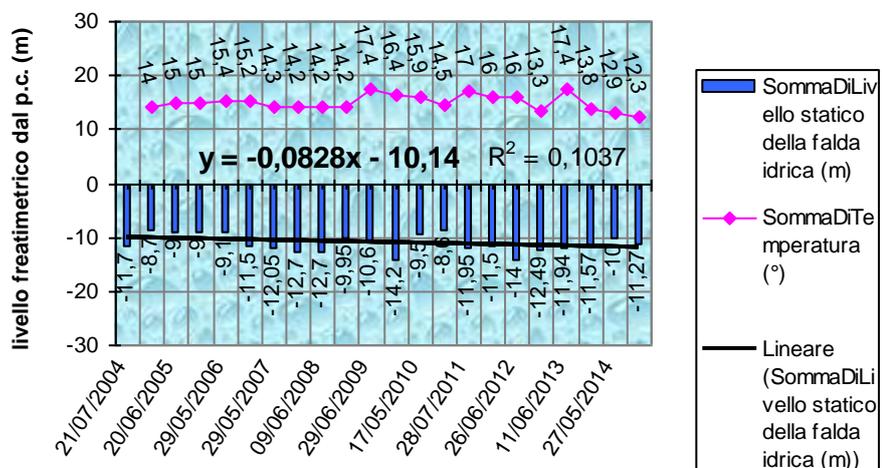
Punto di monitoraggio n: AN- 12075

Classificazione quantitativa: **Cattivo tendente a Buono**

Tendenza nel tempo del livello piezometrico lievemente **negativo** (linea di tendenza nera nel grafico)

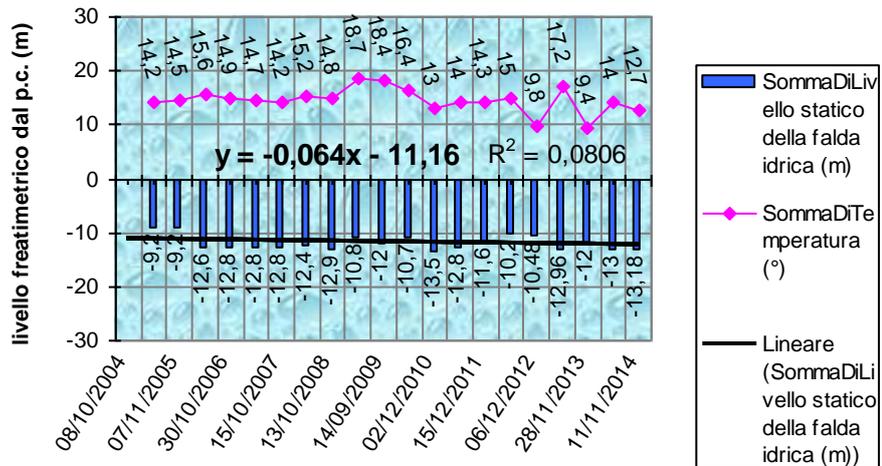
Punto di monitoraggio n: AN- 12083

Classificazione quantitativa: **Cattivo**

Tendenza nel tempo del livello piezometrico lievemente **negativo** (linea di tendenza nera nel grafico)

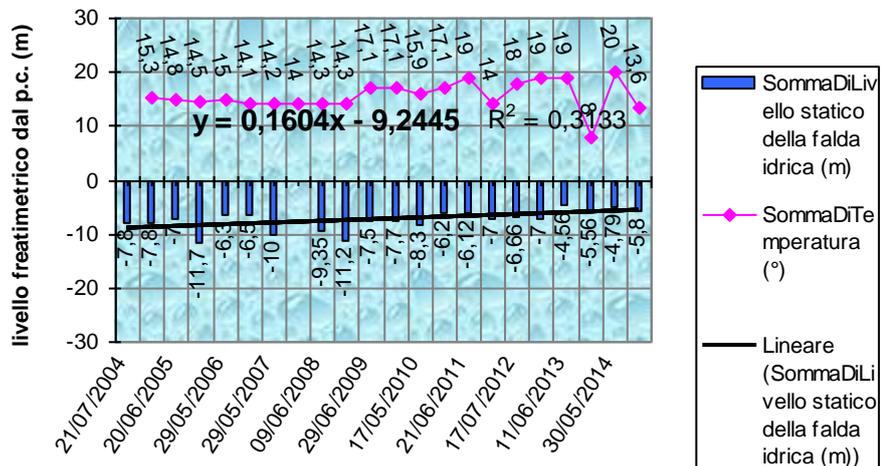
Punto di monitoraggio n: AN- 12088

Classificazione quantitativa: **Buono**

Tendenza nel tempo del livello piezometrico **positivo** (linea di tendenza nera nel grafico)

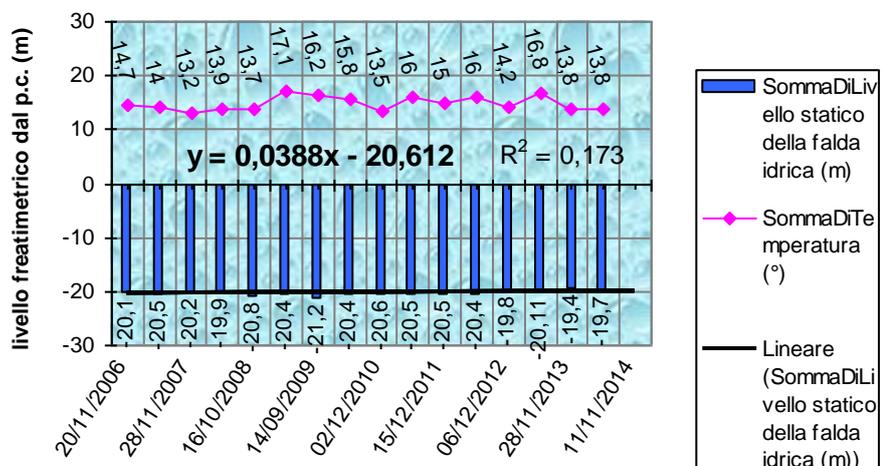
Punto di monitoraggio n: AN- 12114

Classificazione quantitativa: **Buono**

Tendenza nel tempo del livello piezometrico **positivo** (linea di tendenza nera nel grafico)

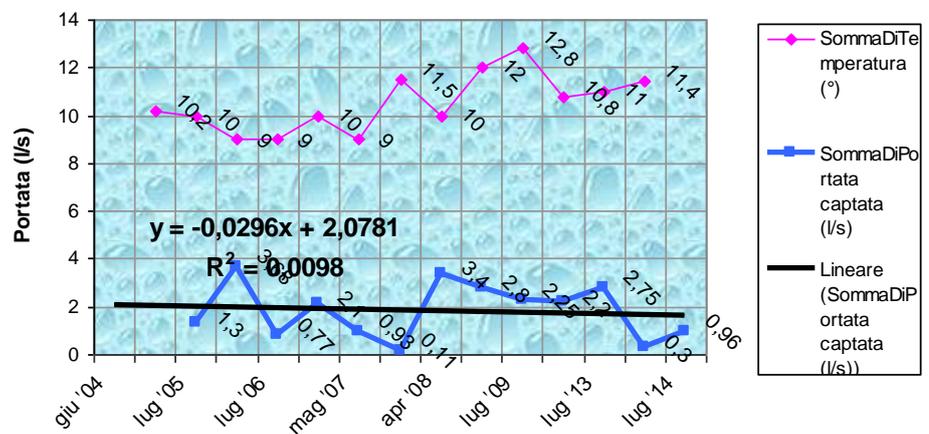
Punto di monitoraggio n: AN- 06143

Classificazione  
quantitativa: **Buono**  
**tendente a Cattivo**

Tendenza nel tempo  
del livello piezometrico  
lievemente  
**negativo**(linea di  
tendenza nera nel  
grafico)

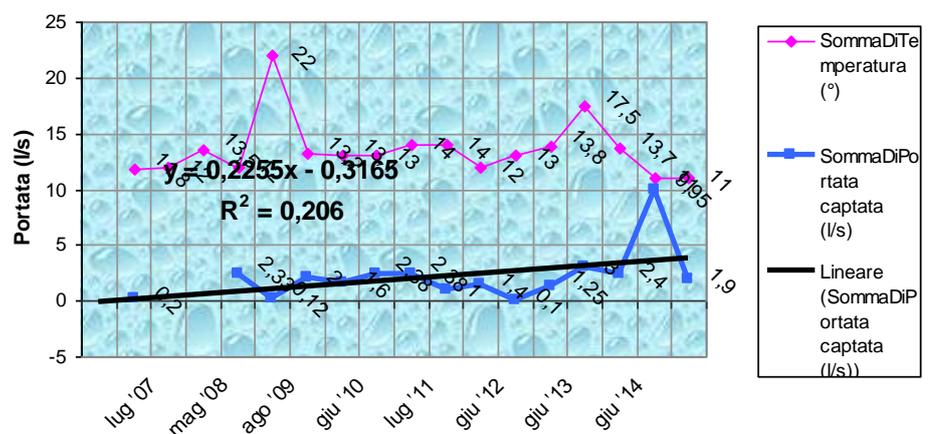
Punto di monitoraggio n: AN- 06167

Classificazione  
quantitativa: **Buono**

Tendenza nel tempo  
del livello piezometrico  
**positivo** (linea di  
tendenza nera nel  
grafico)

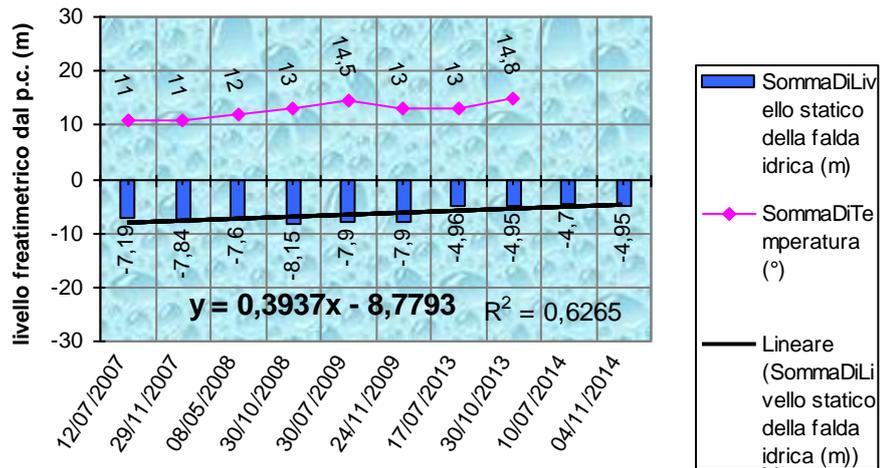
Punto di monitoraggio n: AN- 07118

Classificazione quantitativa: **Buono**

Tendenza nel tempo del livello piezometrico **positivo** (linea di tendenza nera nel grafico)

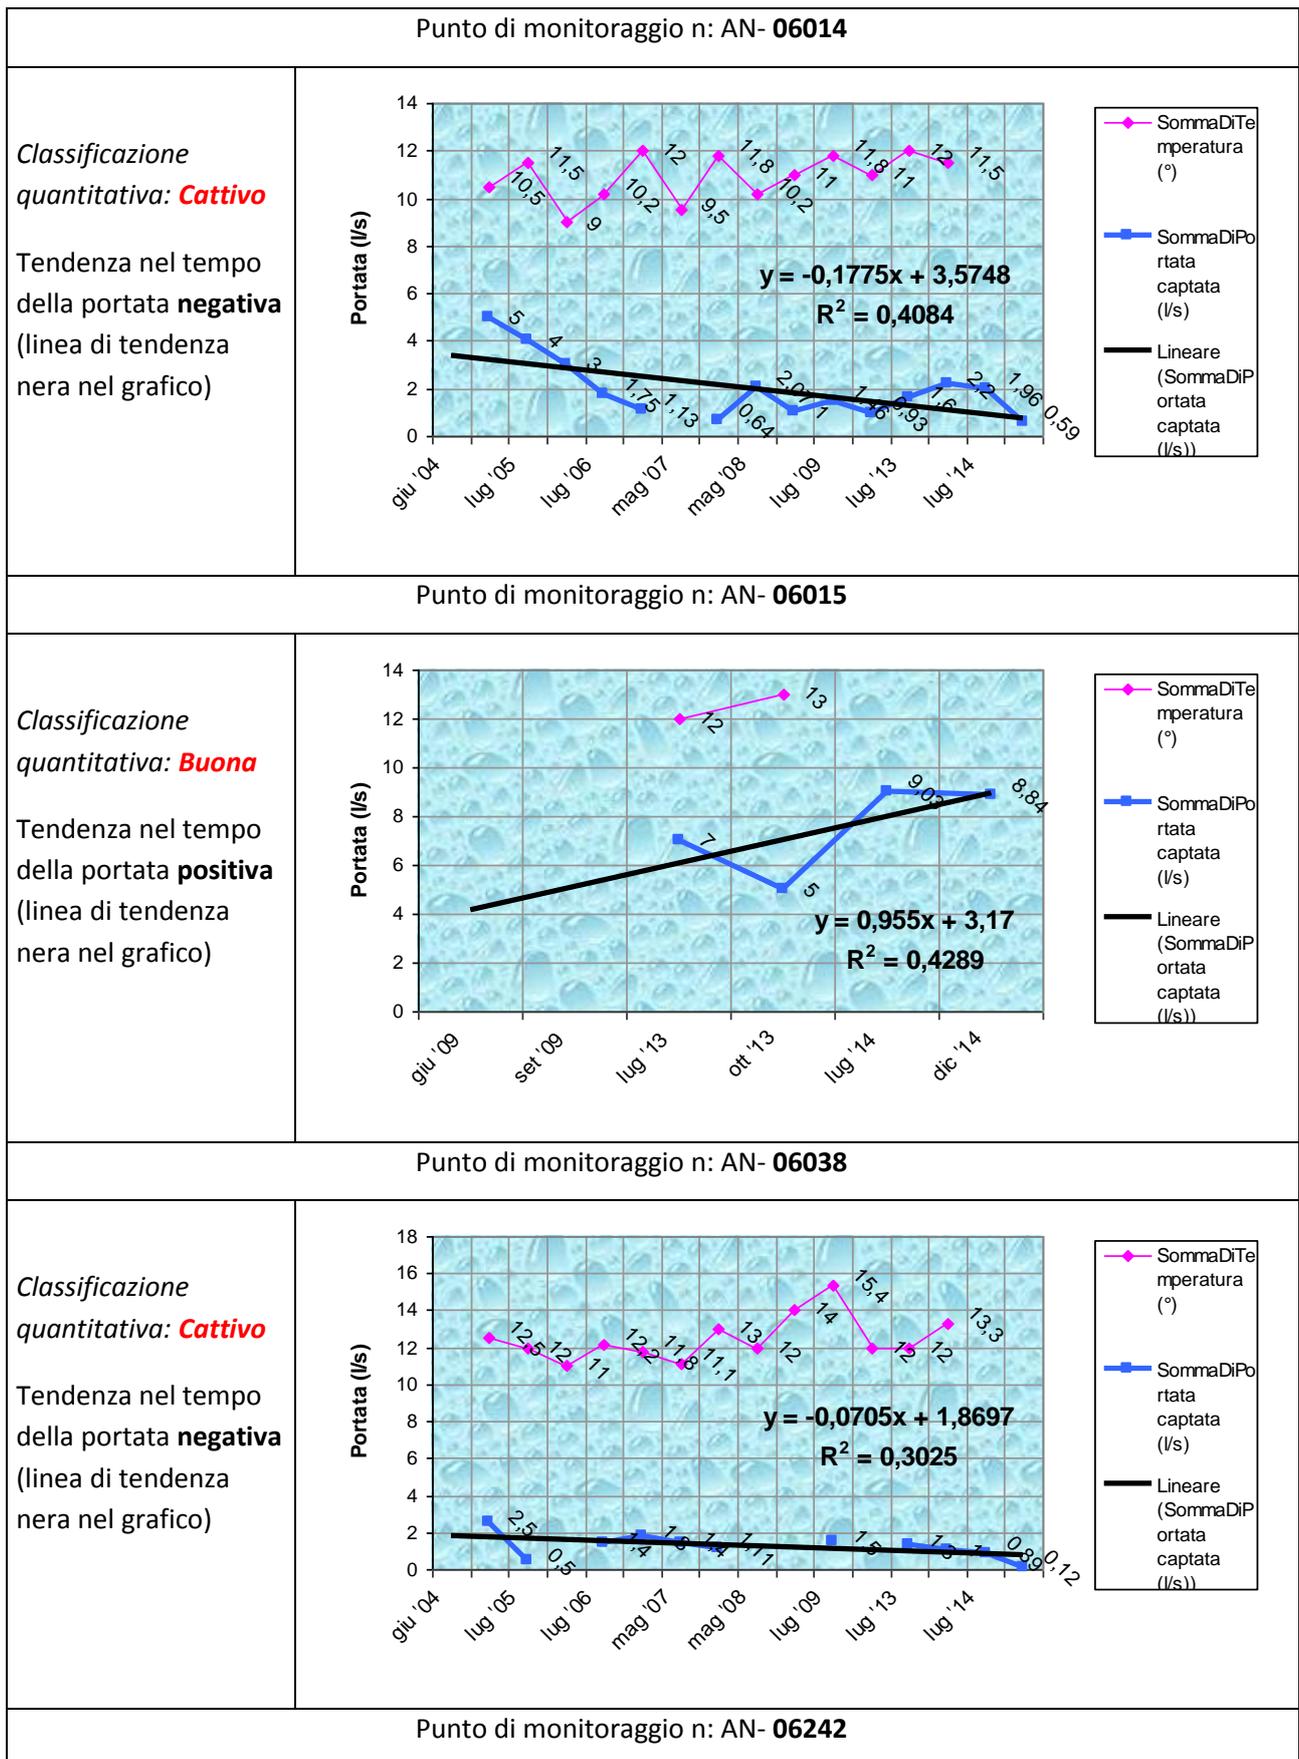
Trend delle portate delle sorgenti e dei livelli freaticometrici nei pozzi:

Classificazione  
quantitativa: **Cattivo**

Tendenza nel tempo  
della portata **negativa**  
(linea di tendenza  
nera nel grafico)
