AGENZIA REGIONALE
PER LA PROTEZIONE AMBIENTALE
DELLE MARCHE

BACINO TESINO

TORRENTE TESINO TRATTO 1 C.I._A IT 11_R029_TR01_A

TORRENTE TESINO TRATTO 1 C.I._B IT 11_R009_TR01_B

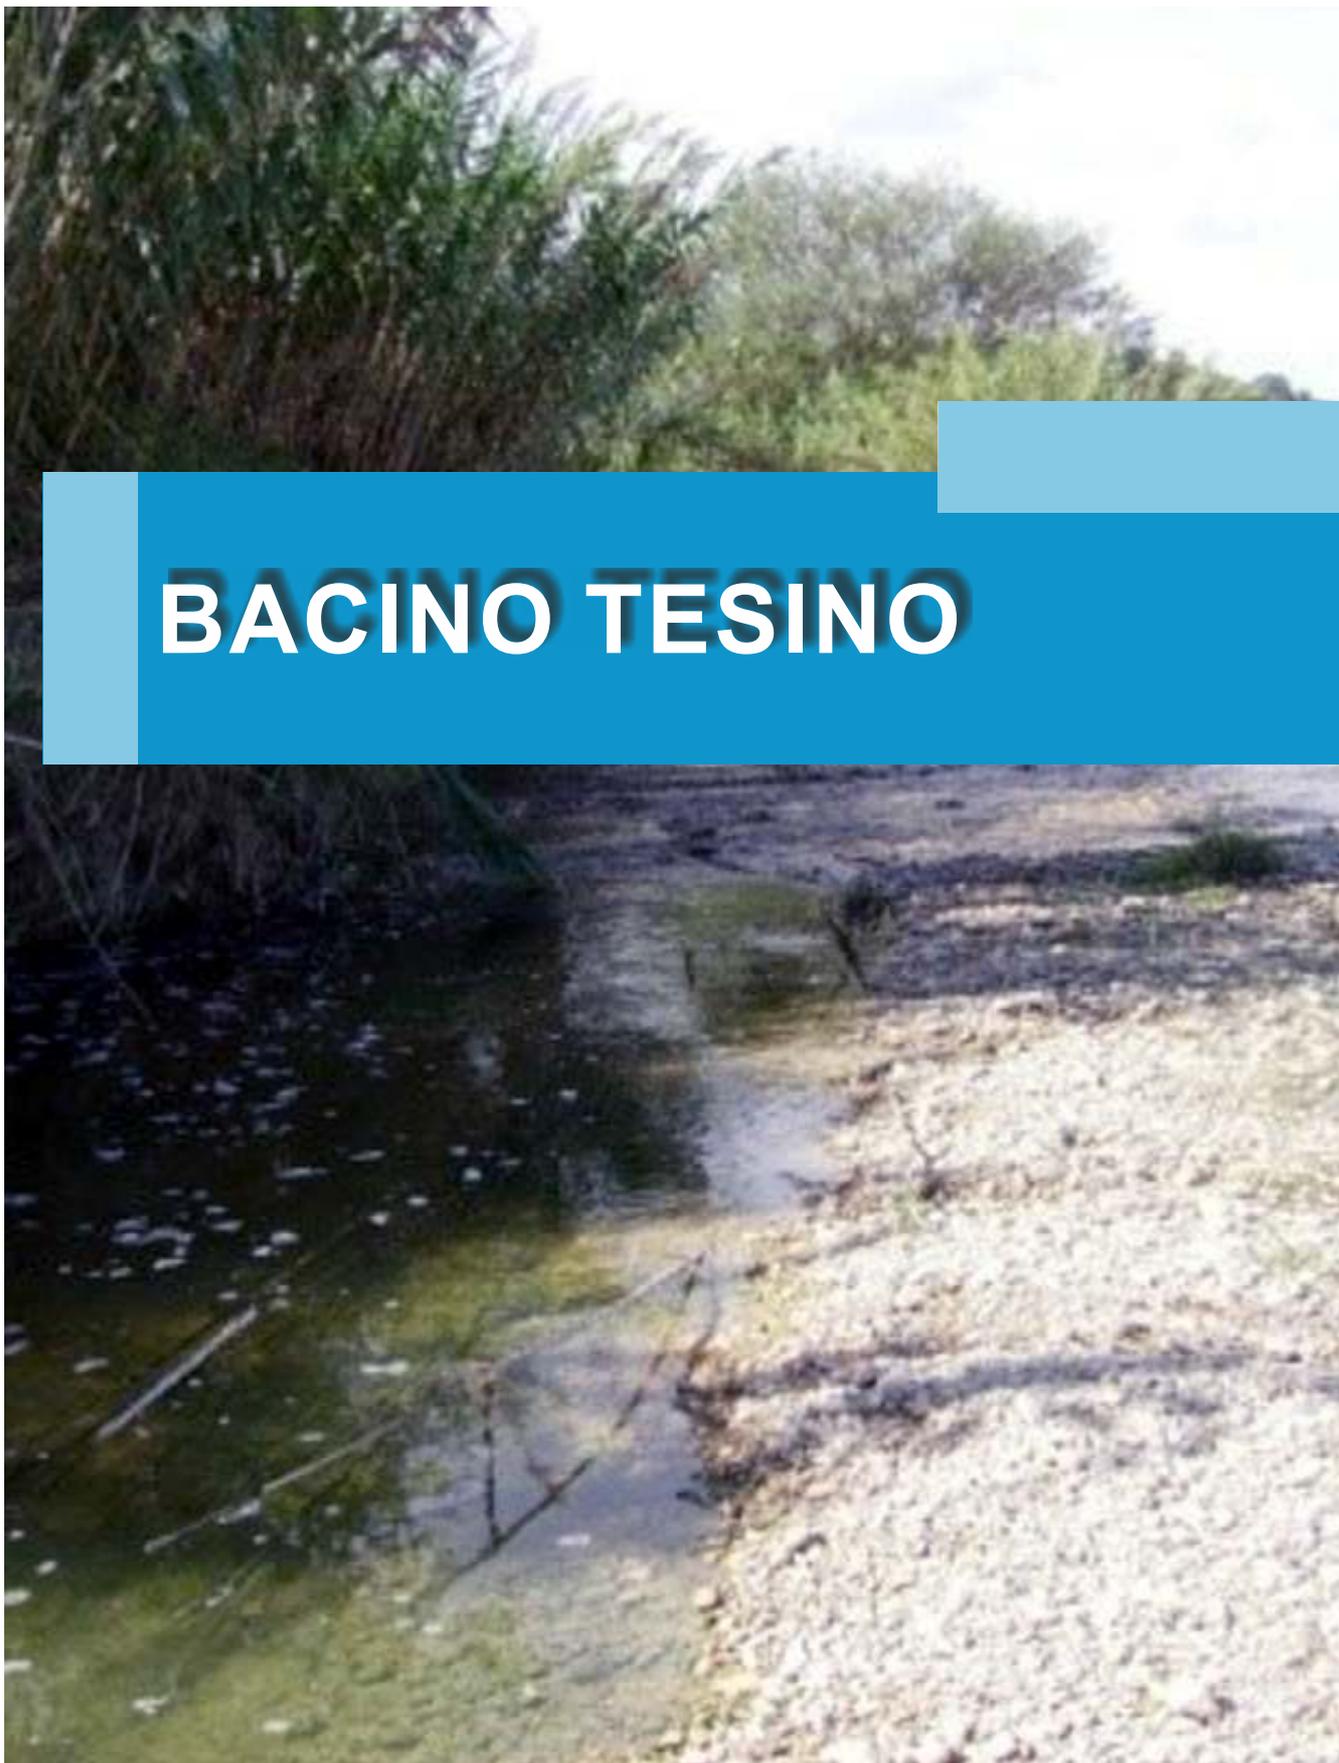
BACINO TESINO

Il sito si trova in località Ponte Tesino a 175 m s.l.m., a circa 20 km dalla sorgente, in una zona adibita principalmente a pratiche agricole ed insediamenti produttivi. L'alveo di media larghezza è caratterizzato da un substrato di ciottoli e ghiaia, la velocità della corrente è ridotta e la vegetazione presente in sponda destra presenta portamento prevalentemente arbustivo.

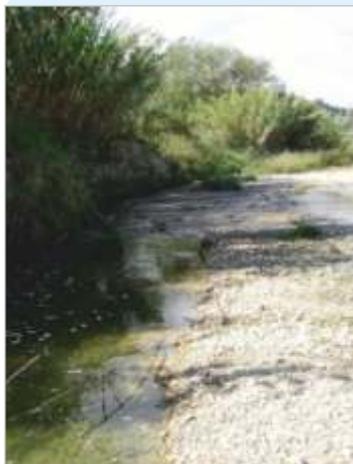
STAZIONE: R110274TS
x: 2428295 y: 4759101
Comune: Grottammare
Località: zona foce - ponte lungomare

Il sito si trova ad una distanza dalla sorgente di circa 35 km. Il substrato è costituito da ciottoli, ghiaia, sabbia e limo. La fascia perifluviale è quasi assente, mentre si evidenzia una discreta copertura da alghe macroscopiche (in particolare nei mesi estivi) che segnala una situazione di elevata eutrofizzazione. Sono inoltre evidenti tracce di anaerobiosi sul fondo.
